Inspección de los diferentes componentes

Por Volodjushka

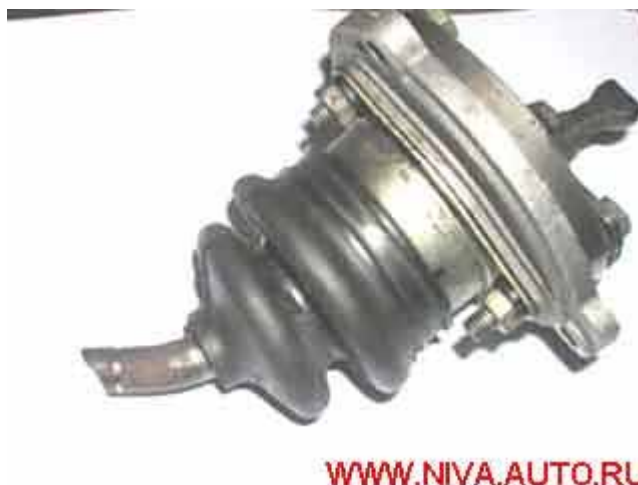
Lavamos y examinamos **el mecanismo de cambio** a la presencia de grietas en la extensión de la palanca de cambios. El mecanismo sale fuera de servicio muy raramente, pero las extensiones se QUIEBRAN a veces:

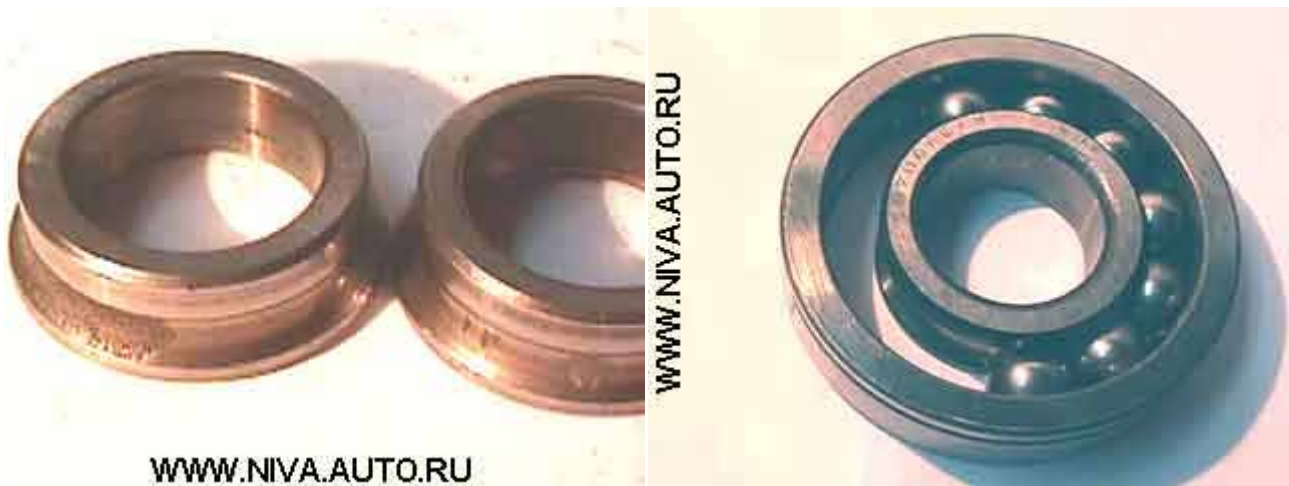
Hay que lavar muy bien **los rodamientos**. En rodamientos de bolas examinamos las pistas externas e internas y las jaulas:

En existencia de juego, grietas o desgaste sustituimos los rodamientos. Como el rodamiento frontal de doble fila de bolas del eje intermedio casi siempre se deshace al removerlo, lo sustituimos por uno nuevo:

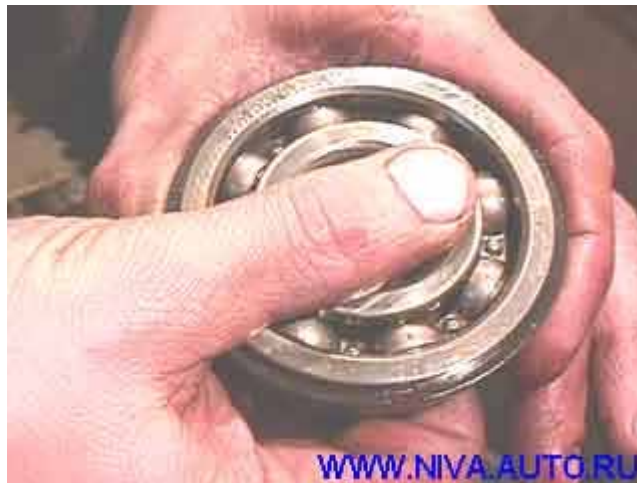
Comprobamos el juego entre las pistas balanceándolas relativamente en direcciones opuestas:

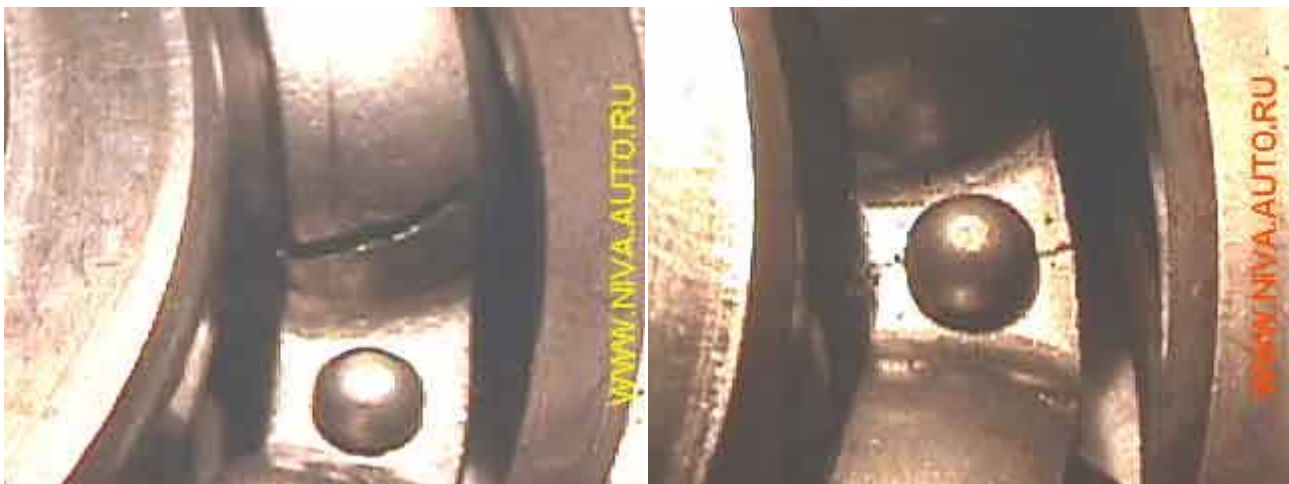
Examinamos las jaulas en presencia de grietas:

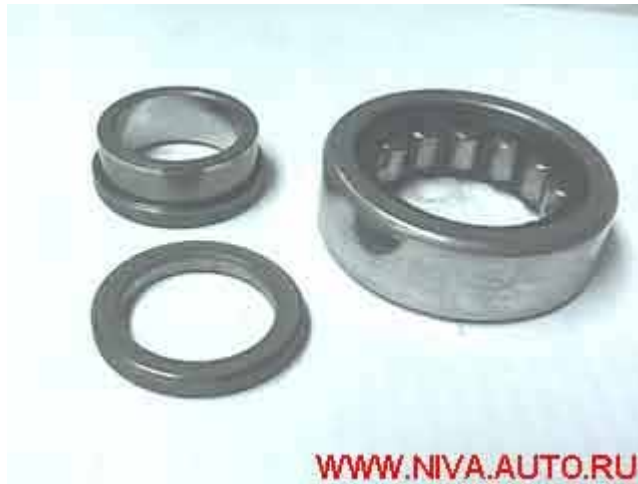
En los rodamientos de rodillos examinamos las pistas en ausencia de marcas de desgaste y decoloraciones de color azul pálido:

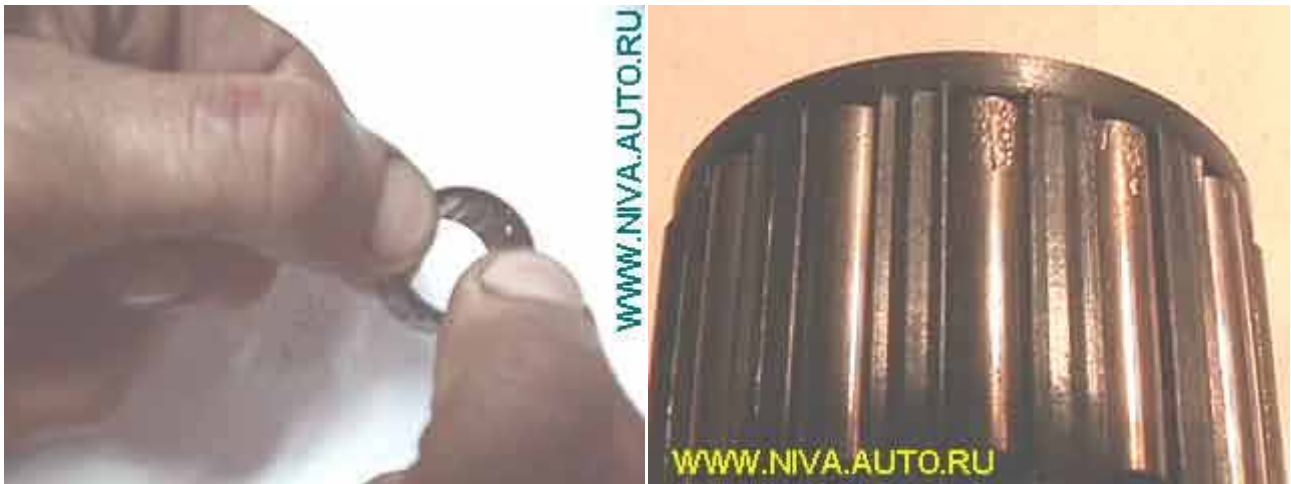
En el caso del rodamiento de agujas, comprobamos la integridad de la jaula plástica, e inspeccionamos las agujas en presencia de desgaste:

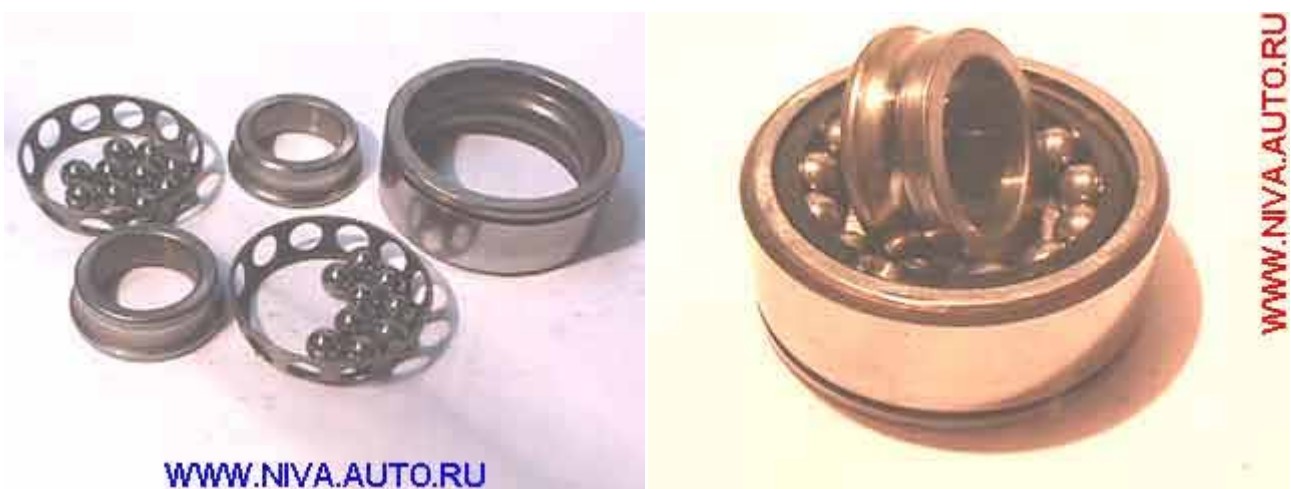
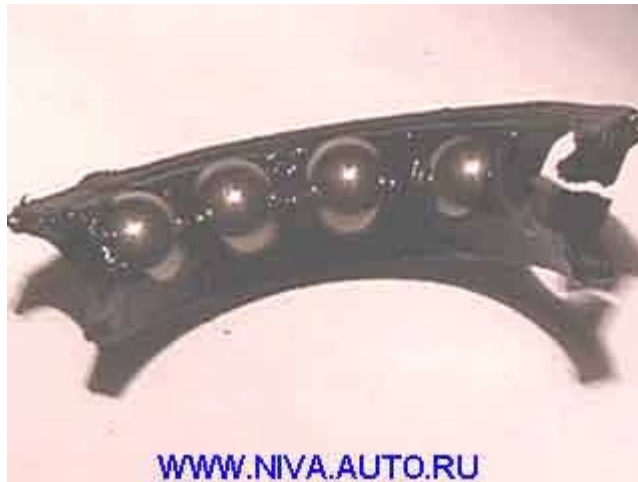
Tanto es así:

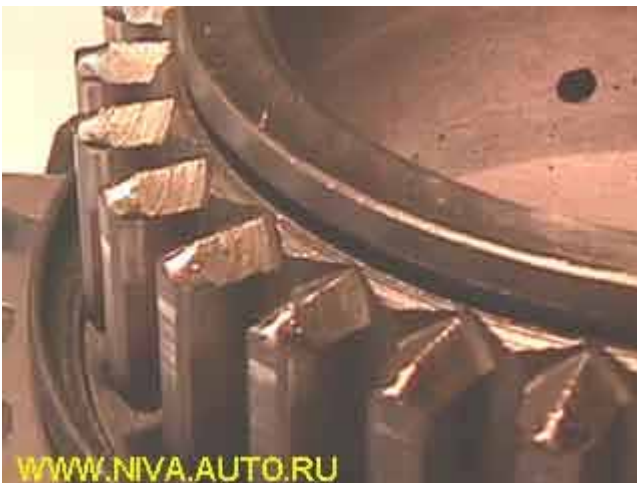
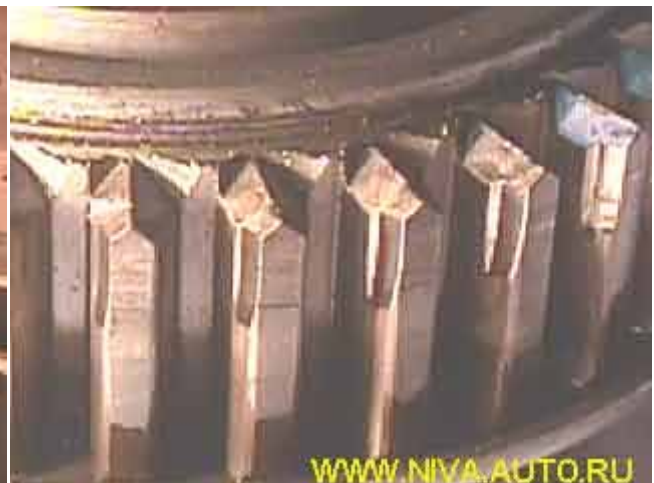
Después del lavado minucioso se examinan los dientes rectos de los **engranajes** en cuanto a su forma y a la presencia de grietas. Los dientes deben ser simétricos y sin desgaste en las aristas (foto izquierda). A la derecha se muestra un engranaje con evidente desgaste en la superficie lateral de los dientes:

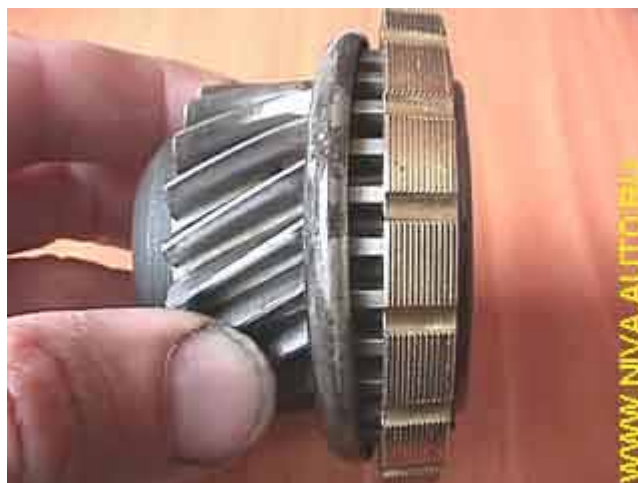
El anillo persistente del resorte (entre los dientes oblicuos y rectos del engranaje) debe tener forma regular, no semicircular, ovalada, alabeada y/o abollada. Especialmente esto toca para el engranaje de 5ta velocidad (Al aflojarse la tuerca de la cola el engranaje de 5ta acepta toda la carga y se dobla sobre el piñón intermedio de 5ta-marcha atrás). En la foto se muestra un engranaje de 5ta con una abolladura en el anillo persistente del resorte:

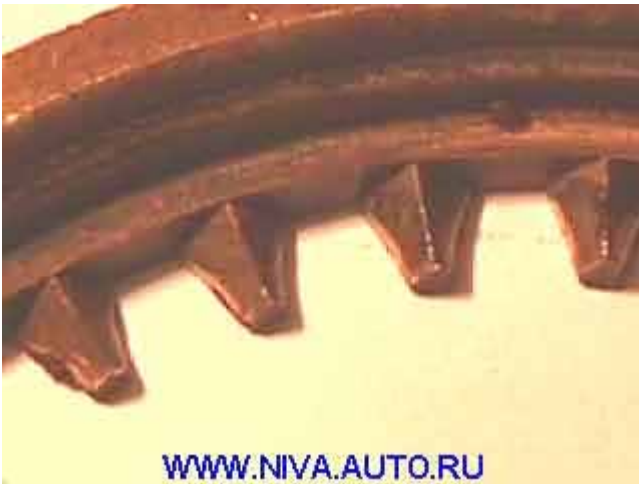
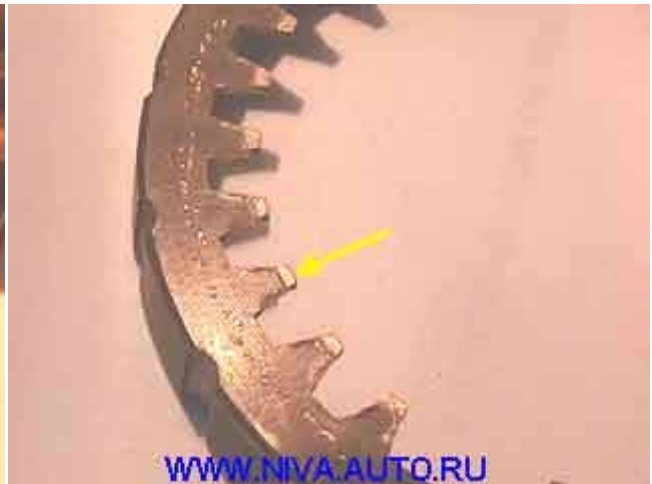
Lavamos **los sincronizadores** y examinamos para comprobar si hay desgaste en sus dientes:

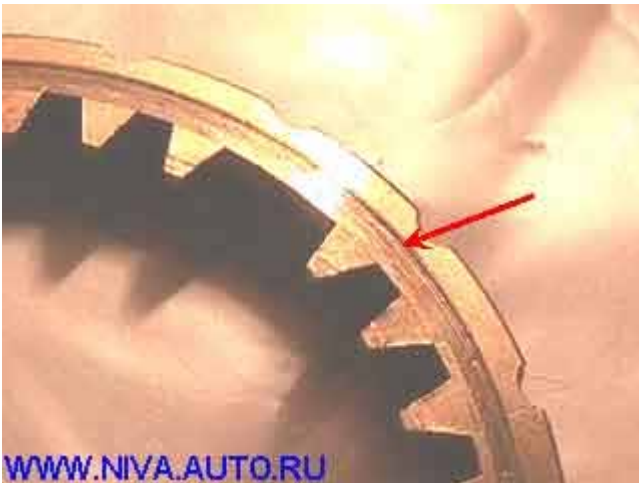
Los sincronizadores no deben tener signos de rozaduras en su cara superior. En la foto de la izquierda se aprecia el torneado por contacto con los dientes del manguito. Estas rozaduras surgen porque el sincronizador se hunde más de lo normal y toca contra los dientes del manguito (foto de la derecha):

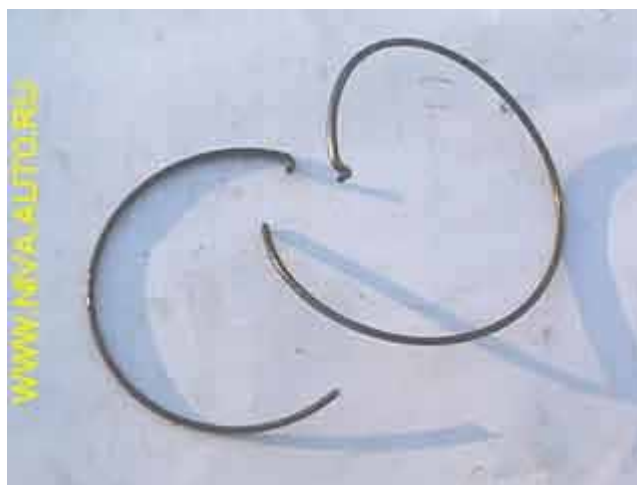
Se comprueba la integridad de **los resortes de los sincronizadores**:

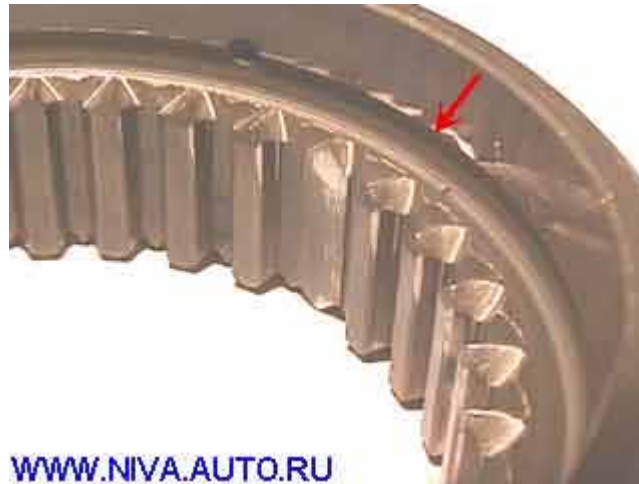
Lavamos **los manguitos** minuciosamente con una brocha de dientes duros, especialmente en la zona de la ranura sobre los dientes (señalada con una flecha en la foto), pues allí siempre se acumulan muchas virutas:

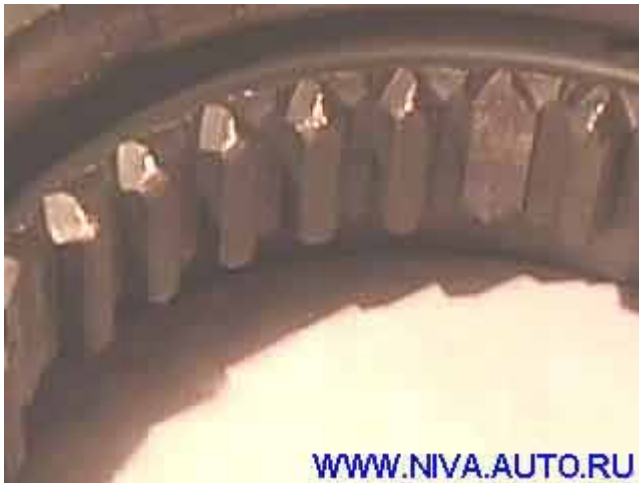
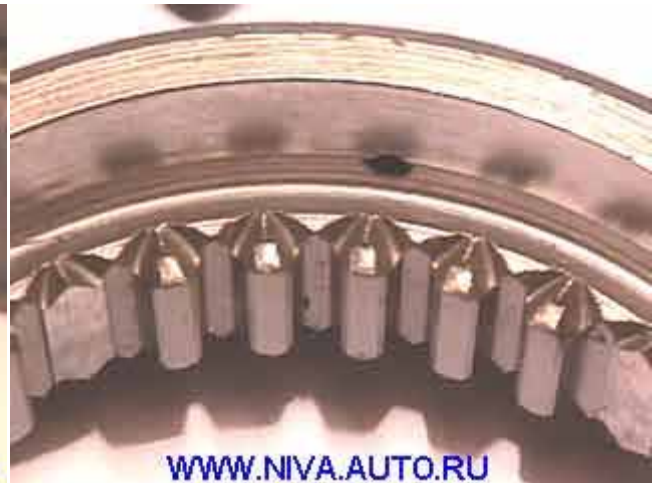
Examinamos los topes de los dientes. Deben estar afilados, sin desgaste que los haga parecer romos:

En caso de existir defectos en los manguitos estos se sustituyen por nuevos.

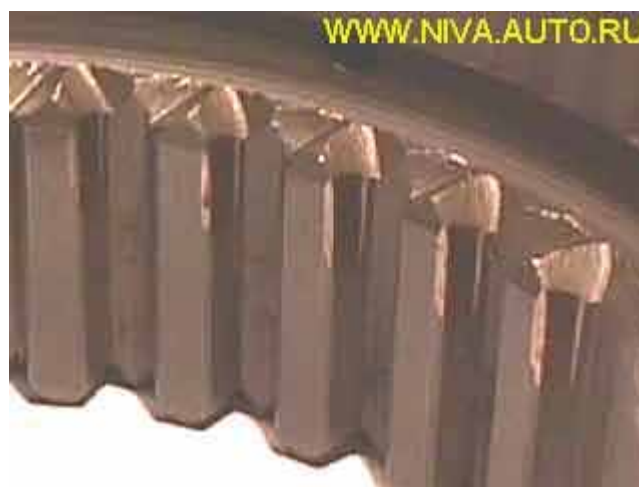
Los lados de los dientes no deben presentar huellas de desgaste:

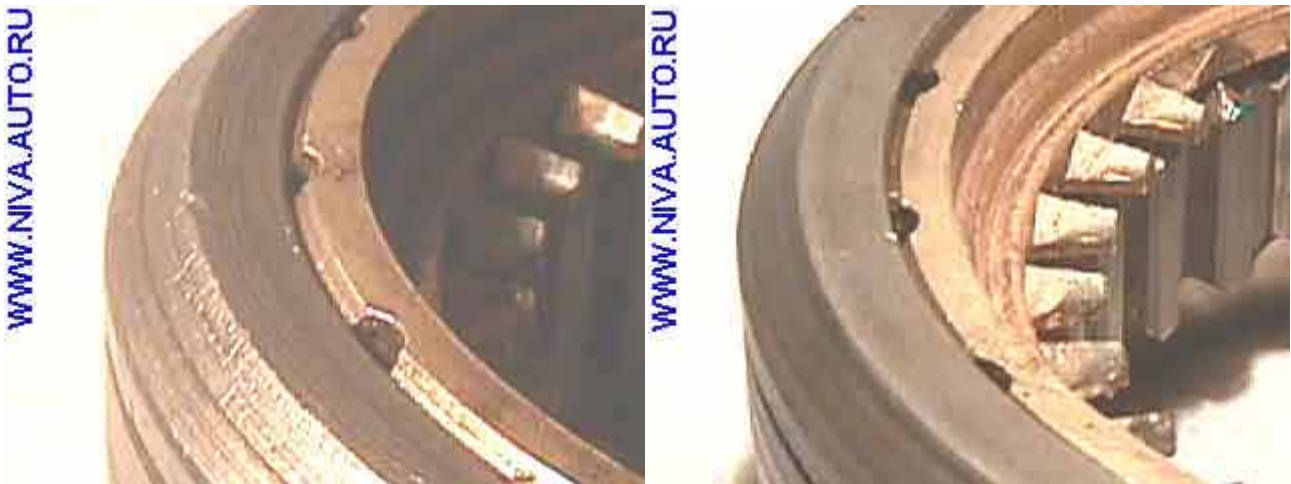
El sincronizador no debe hundirse totalmente en el manguito (como en la foto de la derecha), y tocar la superficie de los dientes (ya se explicó más arriba en el texto):

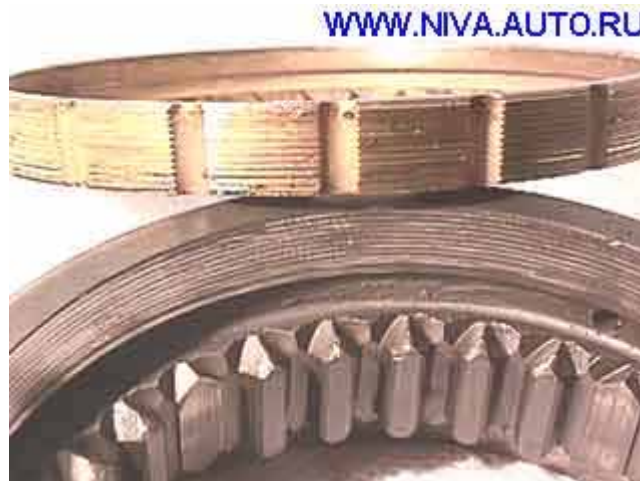
También sobre la superficie de trabajo del manguito no deben haber evidencias de torneado por los sincronizadores:

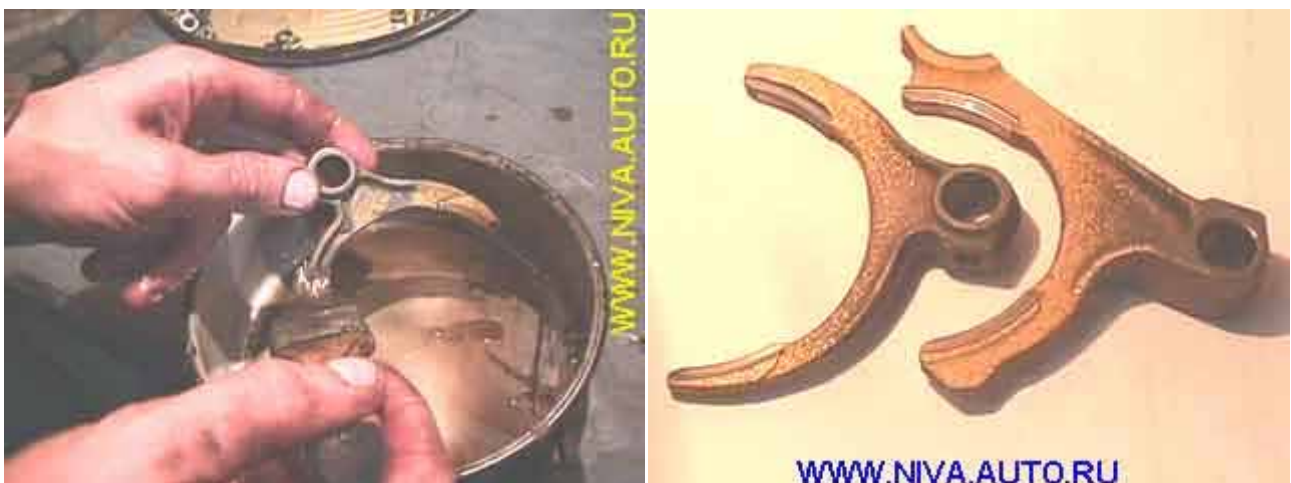
Lavamos **las horquillas de cambio** de todo rastro de aceite viejo. Ellas no deben presentar huellas de desgaste en la superficie de trabajo:

En caso de existir defectos en las horquillas estas se sustituyen por nuevas. .

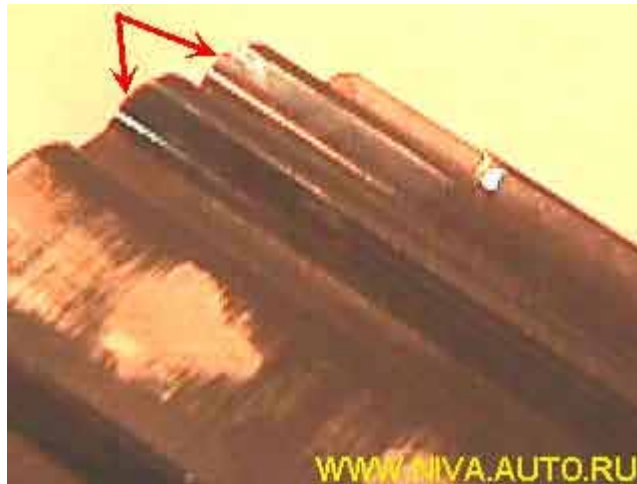
Lavamos **los cubos** con gasolina y se inspeccionan por presencia de desgaste sobre las estrias:

Si están defectuosos se sustituyen por nuevos.

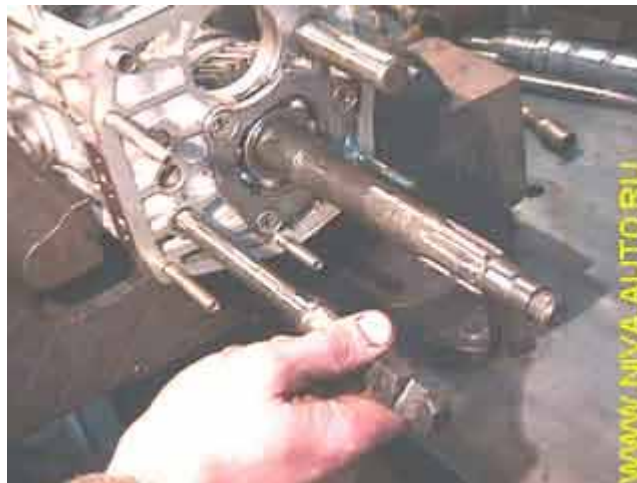
Se comprueba el libre movimiento de **las varillas** en el cárter:

También se comprueba el desgaste de las ranuras de las bolitas y chavetas del mecanismo de bloqueo y retención, así como las ranuras para el mecanismo de cambio. En caso de defectos se sustituye todo por nuevo.

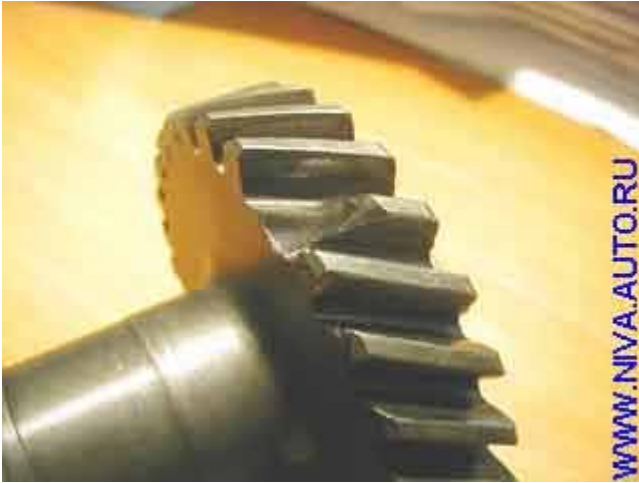
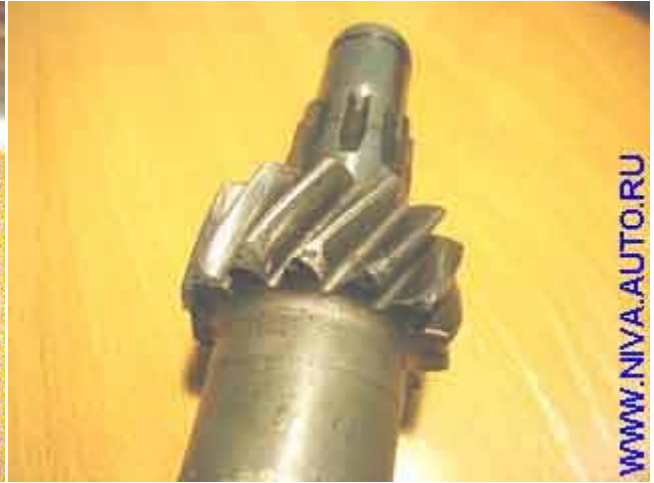
Examinamos los engranajes **del eje intermedio** en presencia de grietas o rotura de los dientes:

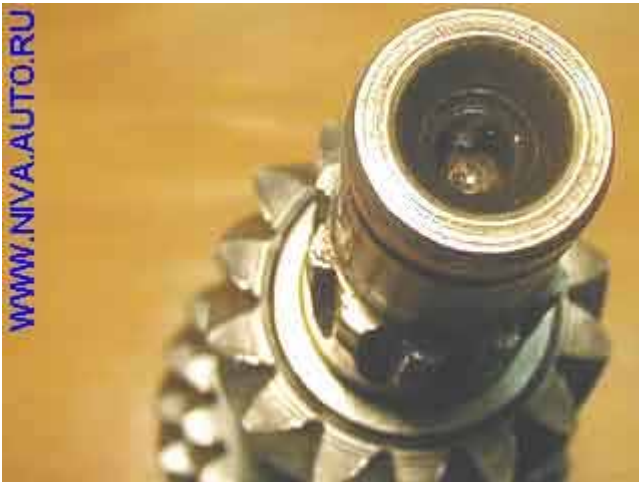
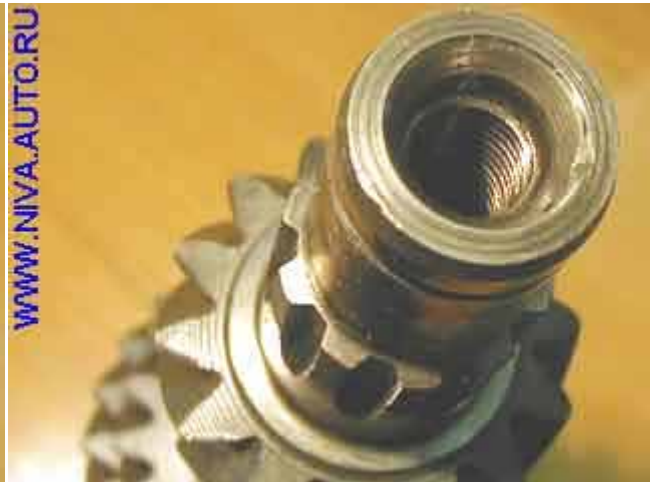
Comprobamos la presencia de rosca en sus extremos (Noten en la foto de la izquierda que el eje intermedio de la caja de cuatro velocidades no tiene rosca)

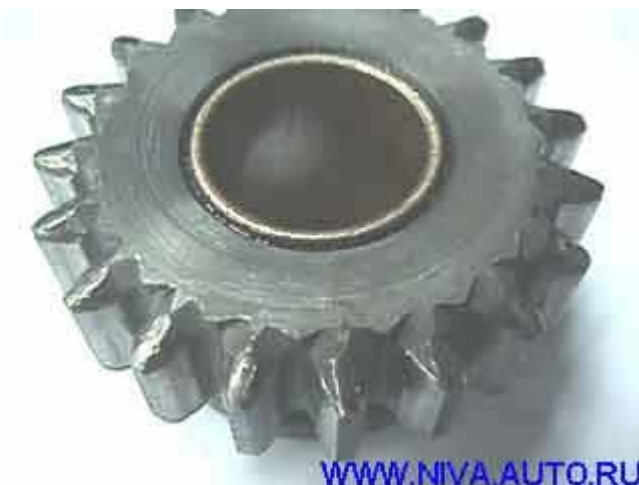
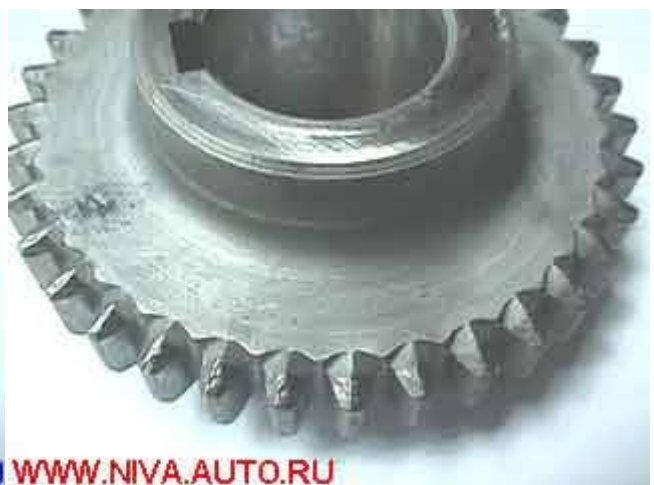
Los engranajes de la marcha atrás deben tener intactos los topos de los dientes. Un engranaje con dientes dañados se sustituye por nuevo:

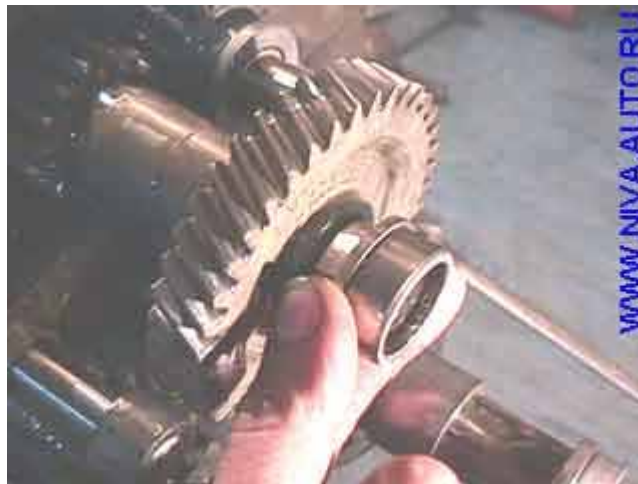
El piñón intermedio de 5ta-marcha atrás es lavado y se comprueba la presencia de todos los dientes (a veces se rompen oblicuamente) y la ausencia de grietas en ellos. También comprobamos el

desgaste de los dientes del engranaje intermedio de marcha atrás. La pista interna del rodamiento trasero no puede en ningún caso ser quitada con la fuerza de las manos:

Un piñón intermedio defectuoso debe ser sustituido por uno nuevo.

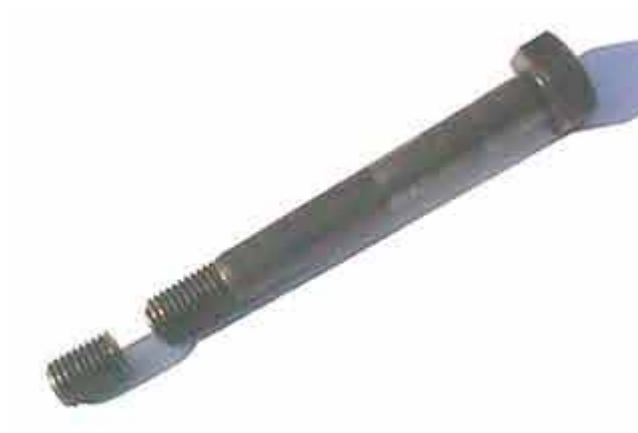
El bulón del piñón intermedio se rompe muy a menudo:

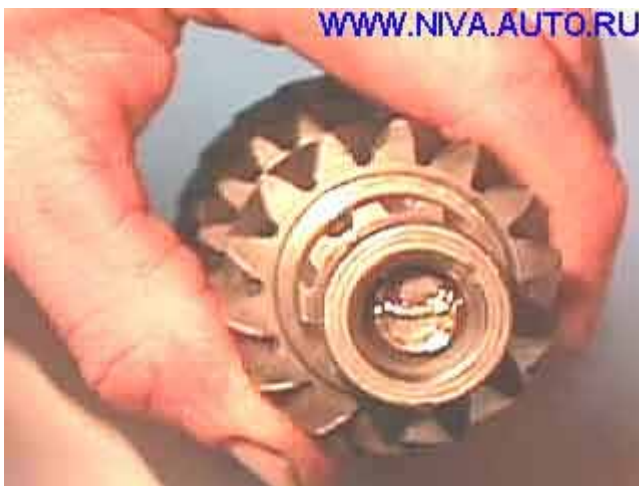
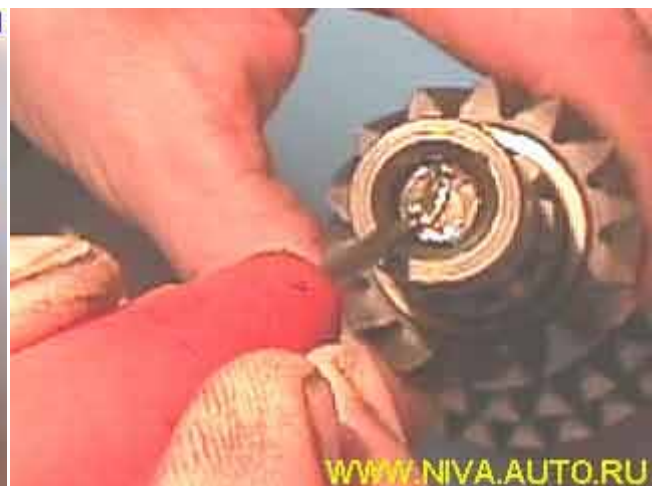
Una vez rompí este bulón al apretarlo con la llave dinamoétrica. La parte corta se quedó en el eje intermedio. El fragmento se puede remover fácilmente con un destornillador plano:

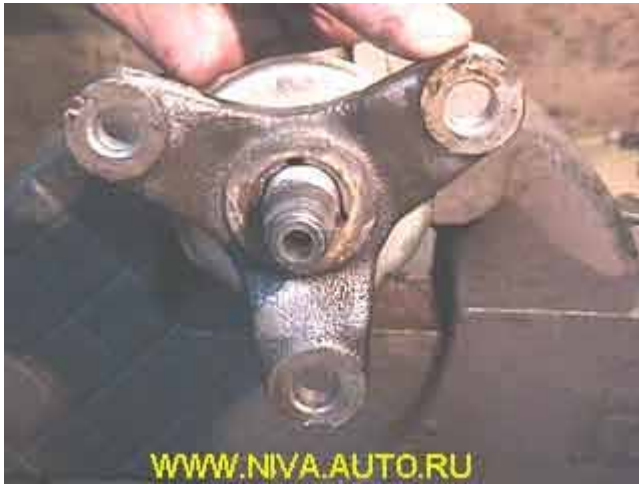
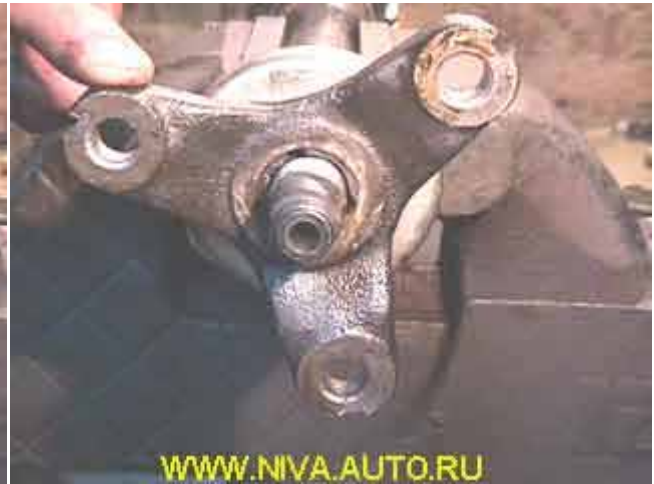
El eje secundario sale raramente fuera de servicio. Con todo y eso, comprobamos el juego entre las estrías de la brida y el eje secundario:

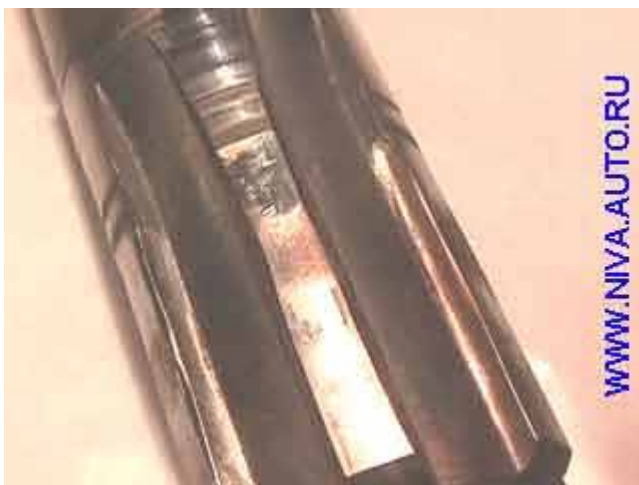
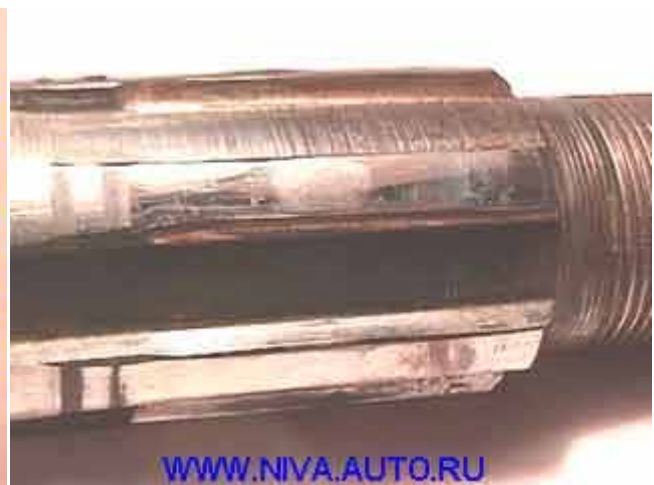
En mi práctica había un caso en que se rompieron las estrías del eje secundario. En la foto de la izquierda se ve claramente el defecto en la estría. Esto tuvo lugar por negligencia (operación de la caja con la tuerca de la cola floja):

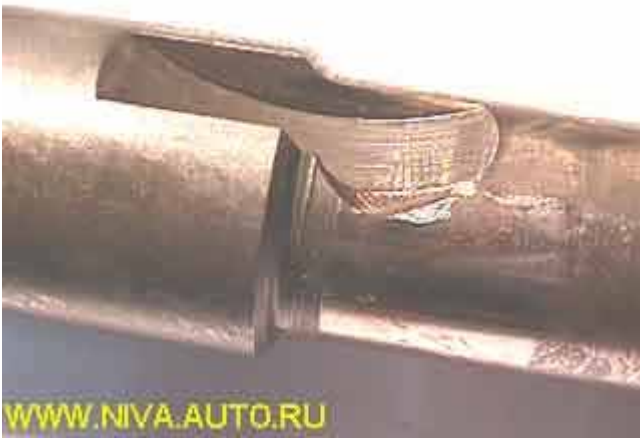
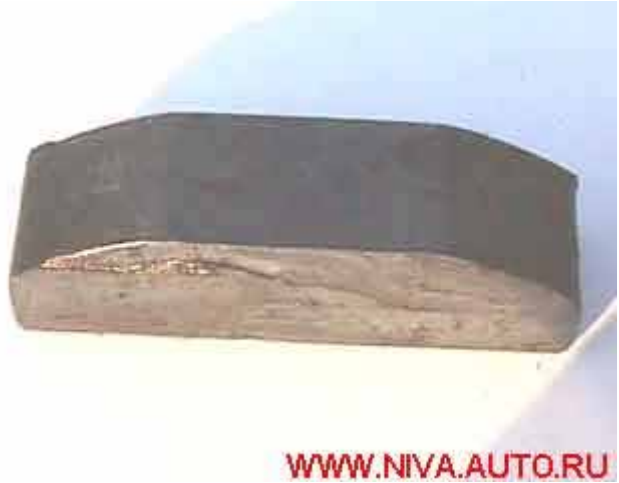
Examinamos la ranura bajo la cuña del engranaje grande de la marcha atrás y la cuña misma:

Si hay juego entre ambas piezas se sustituye el eje secundario y/o la cuña, según sea necesario.

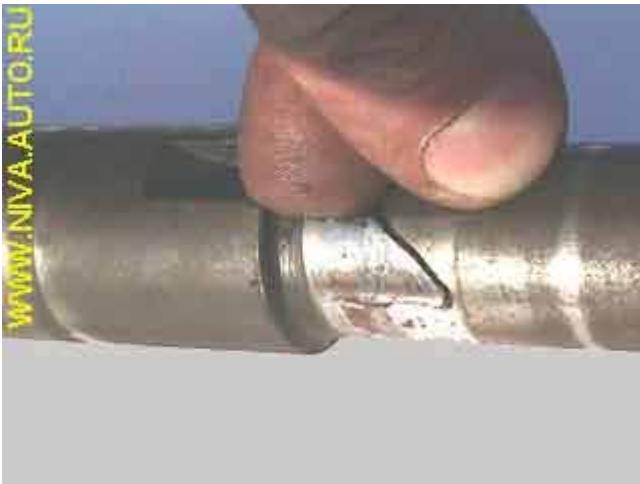
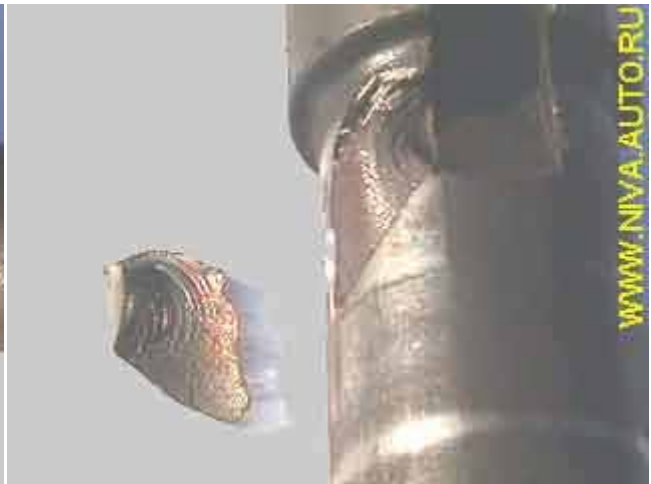
A veces se pueden descubrir roturas al simplemente enganchar el borde de la enclavadura:

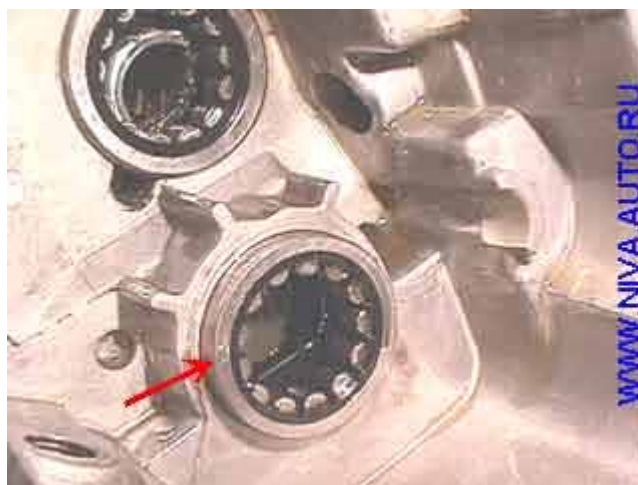
La tapa trasera de la caja se lava de los restos de aceite y virutas. Comprobamos los lugares de aterrizaje de los rodamientos de los ejes secundario e intermedio. Las pistas externas no deben quedar flojas en sus alojamientos:

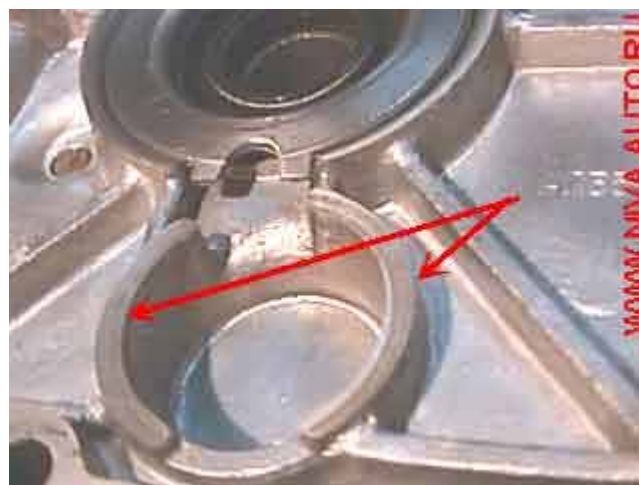
En **la campana del embrague** se reúne también mucha escoria de las piezas, por ejemplo, fragmentos de arandela de empuje y de la jaula del rodamiento del eje primario. Por eso lavamos minuciosamente y examinamos su estado. Si fue destruido por completo el rodamiento del eje intermedio, prestamos atención al estado de los semicírculos de la campana que limitan el juego axial de este rodamiento (indicados por las flechas en la foto):

Si en ellos se aprecia desgaste, es necesario sustituir la campana.

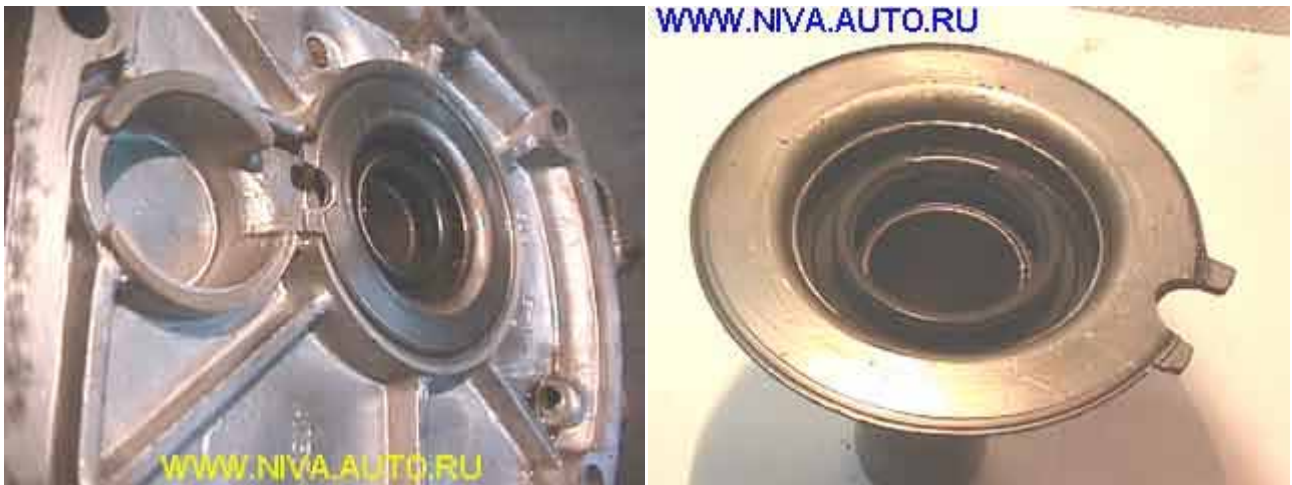
Prestamos atención al **casquillo que dirige el rodamiento de desembrague**. Si se aprecia en su cara torneado profundo de la arandela de empuje del rodamiento del eje primario (a la derecha) o si este sale libremente con la fuerza de las manos de su lugar (en este caso se ha caído simplemente), lo sustituimos por completo

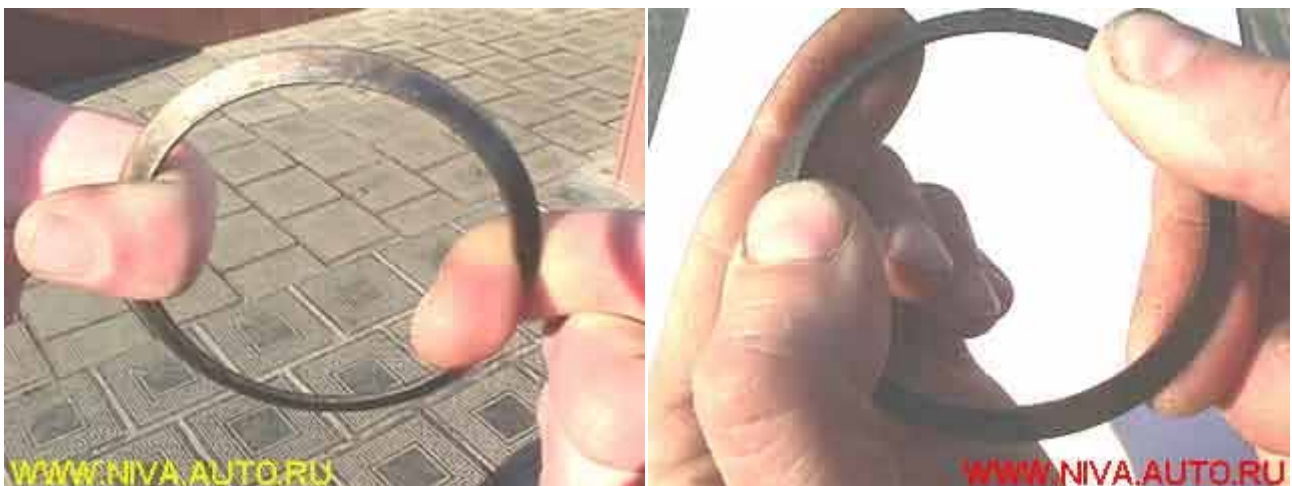
Se comprueba la **arandela de empuje** a la distensión y la fractura:

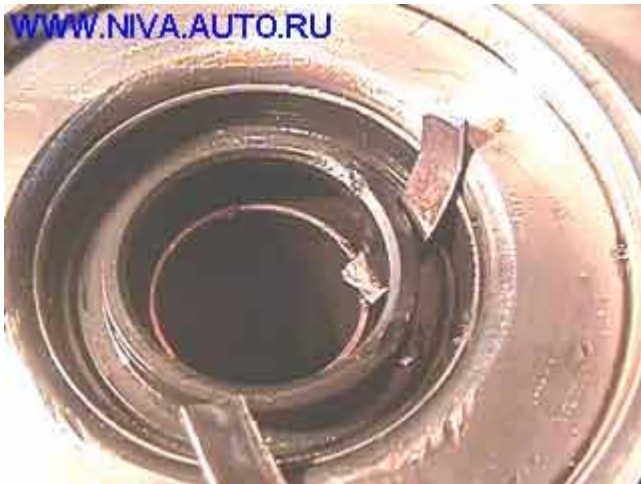
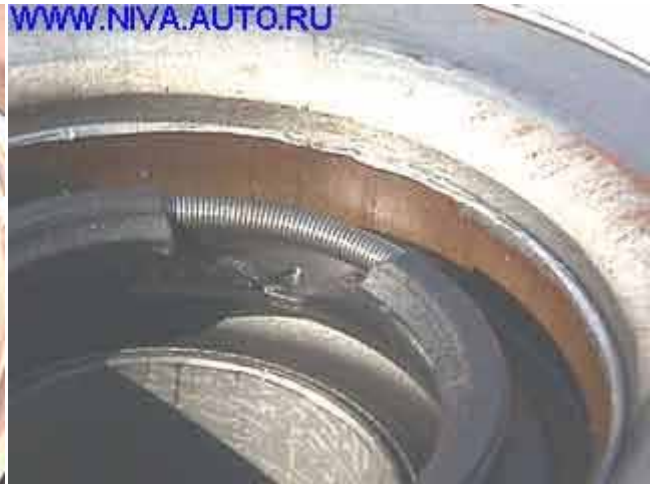
Comprobamos **los retenes** por desgaste y cortes en la superficie de trabajo:

Su borde de trabajo no debe tener más de 1 mm de ancho.

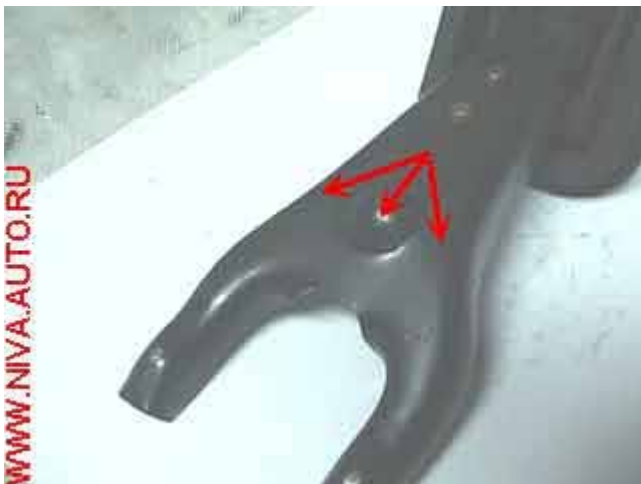
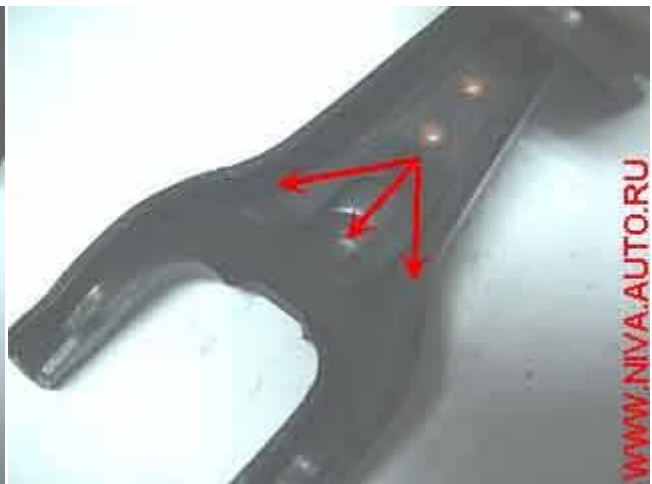
Limpiamos de la suciedad **la horquilla de desembrague** con un cepillo metálico y lavamos con gasolina. Comprobamos la ausencia de grietas por las dos partes (los lugares de comprobación son indicados por las flechas):

Una horquilla con grietas se sustituye por una nueva..
