Adaptación del motor Fiat 2.0 DOHC

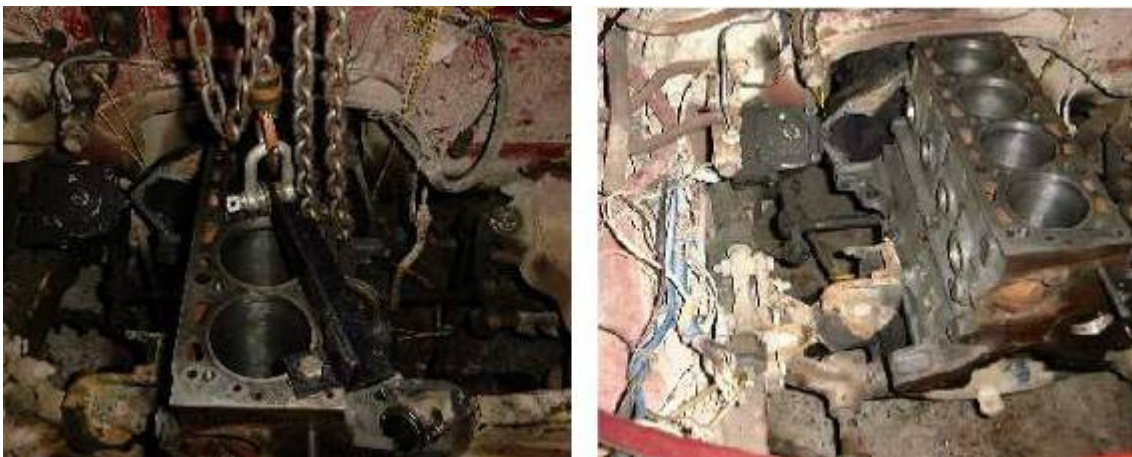
Dos vistas del bloque Fiat instalado en el vano motor del Niva. Nótese en la 2° foto que el Niva de Pierre tiene el volante a la derecha, esto hace el proyecto bastante más complicado.

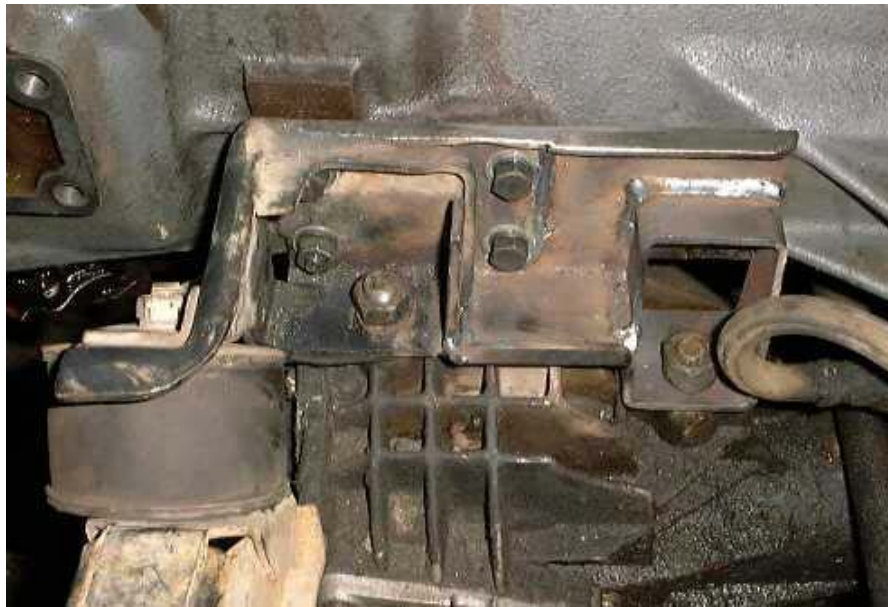
Una vez el bloque queda instalado en el vano motor para las pruebas es hora de conseguir la manera de fijar el diferencial delantero. Como se usan los soportes de las bases/patas/monturas originales, para Pierre la primera opción (y la más lógica desde el punto de vista de la comodidad) sería soldarle una extensión al soporte de fijación del lado izquierdo del motor para correrlo hacia atrás y poder atornillar a este el espárrago de fijación posterior del diferencial delantero. Esto en sí ya representa un problema técnico, pues casi todos conocemos por experiencia propia lo que el efecto de palanca presente durante el arranque del vehículo le hace a los espárragos de fijación del

diferencial delantero. El esfuerzo al que entonces estarían sometidos los cuatro pequeños espárragos M8 que sujetan el soporte al bloque motor sería enorme; y si a esto le añadimos el esfuerzo aumentado al engranar las cortas y el bloqueo del diferencial central en la caja transfer, por no mencionar los equinos de más que entrega el motor Fiat, la ecuación arroja entonces unos resultados poco prometedores. Por fortuna Pierre es un soldador certificado, y con un poco de paciencia y soldadura logró convertir esto:

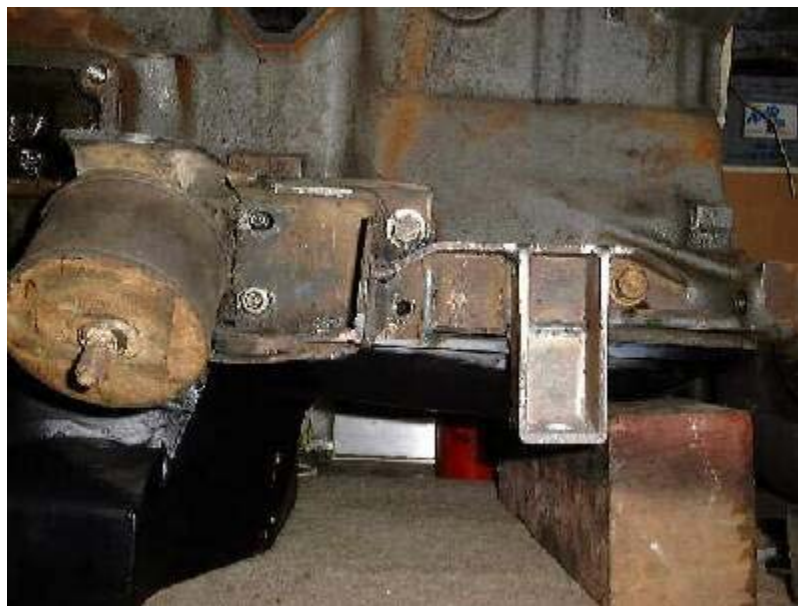
En algo que, a mi juicio, luce verdaderamente profesional:

La gran diferencia se hace con la adición de un tornillo en la parte trasera del soporte, el cual lo fija firmemente al bloque. Nótese también que el soporte descansa por completo en la fundición del bloque motor

(concretamente en el sitio donde va atornillada la campana del embrague), con esta sencilla pero ingeniosa idea se logra transferir gran parte del condenado efecto de palanca a una zona que no tiene problemas en soportar tales cargas...

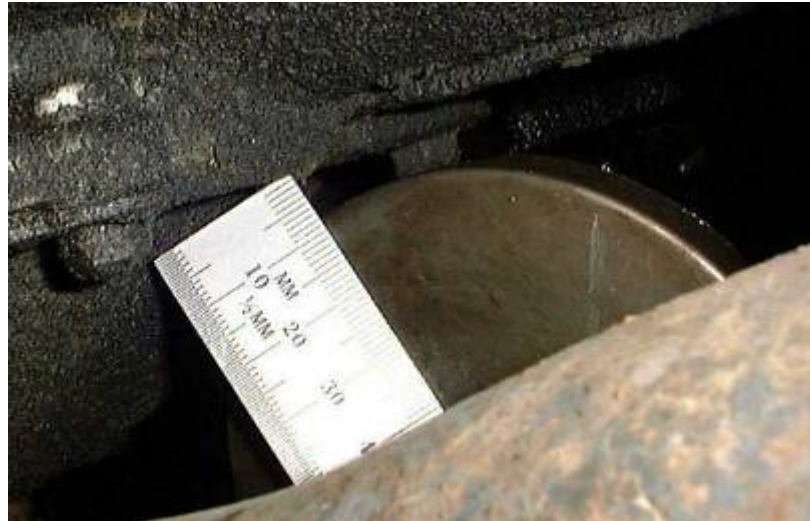
Una vez resuelto el problema de la fijación del diferencial delantero es hora de lidiar con las interferencias o, dicho en cristiano, con lo que estorba. El colador de la bomba de aceite del motor 2.0 queda bastante cerca del diferencial delantero, tan cerca como para no permitir la instalación del cárter:

La pieza redondeada es el colador de la bomba de aceite. La pieza que luce oxidada es el travesaño de la suspensión delantera. Nótese el poco espacio (unos 8 mm) que hay entre el colador y la tapa frontal del diferencial.

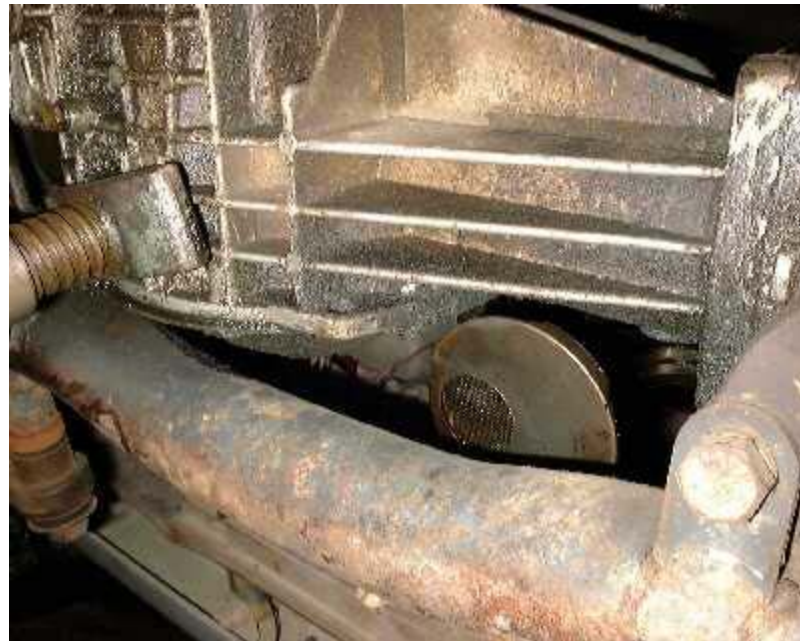
Otra vista, tomada desde abajo...

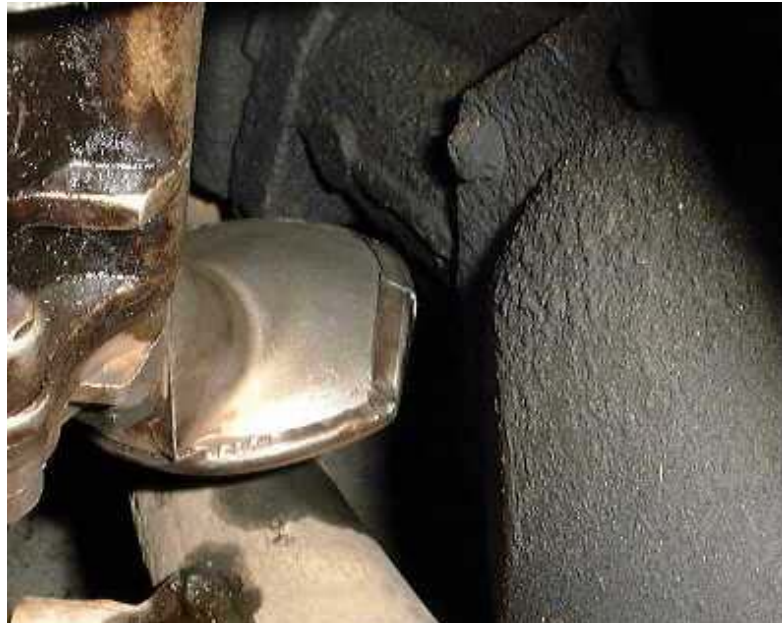
Levantando la chapa del colador, cortando un poco con una sierra para metales la pieza de aluminio y volviendo a doblar la chapa alrededor del corte se logra un calce perfecto:

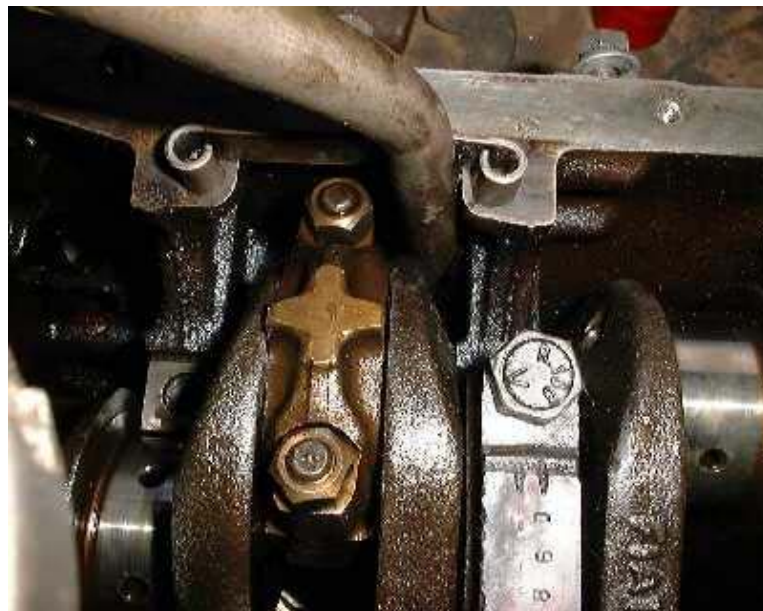
El tubo de retorno del separador de vapores del cárter representa otro problema de interferencia. Como no queda mucho espacio por debajo de la parte inferior del bloque este tubo queda chocando con el diferencial delantero y no permite que el motor asiente correctamente en las bases; es por eso que hay que buscar la manera de reubicar esta tubería dentro del bloque.

El tubo de retorno del separador de vapores tal y como se instala en el motor Fiat originalmente. Hay que reubicarlo hacia el lado izquierdo de la biela.

Para hacer las cosas más interesantes el eje auxiliar de accionamiento de la bomba de combustible/distribuidor se encuentra en medio de todo, y como se ve en la foto anterior tampoco queda mucho espacio una vez que el cigüeñal y la biela están instalados en su sitio y girando. Para lograr que todo encaje hay que cortar el tubo, cortar un poco el bloque cerca de la bancada (ver foto), volver a soldar el tubo y fijarlo firmemente de manera que salga al lado izquierdo de la biela en vez del lado derecho:

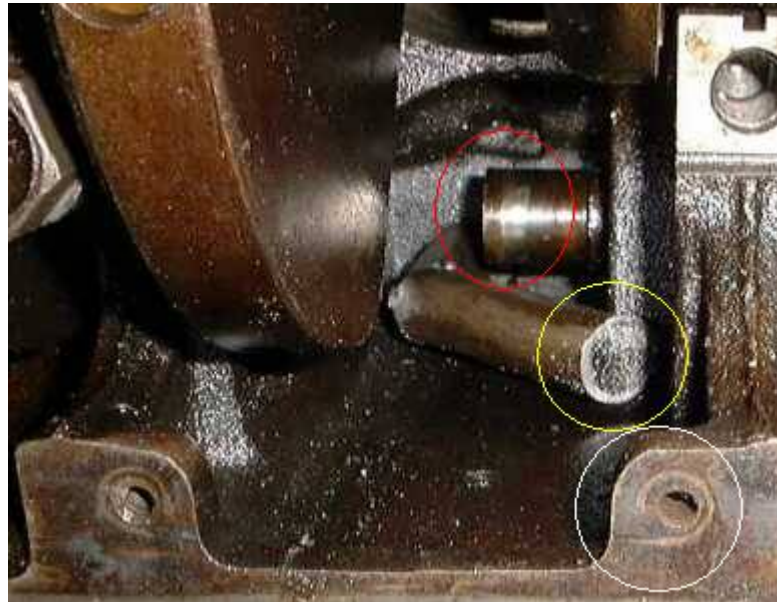
Otra vista de la parte interna del bloque. En amarillo, el tubo de retorno ya cortado. En rojo, el extremo posterior del eje de accionamiento del distribuidor/bomba de combustible. En blanco, la porción del bloque que hay que cortar para reubicar el tubo de retorno.

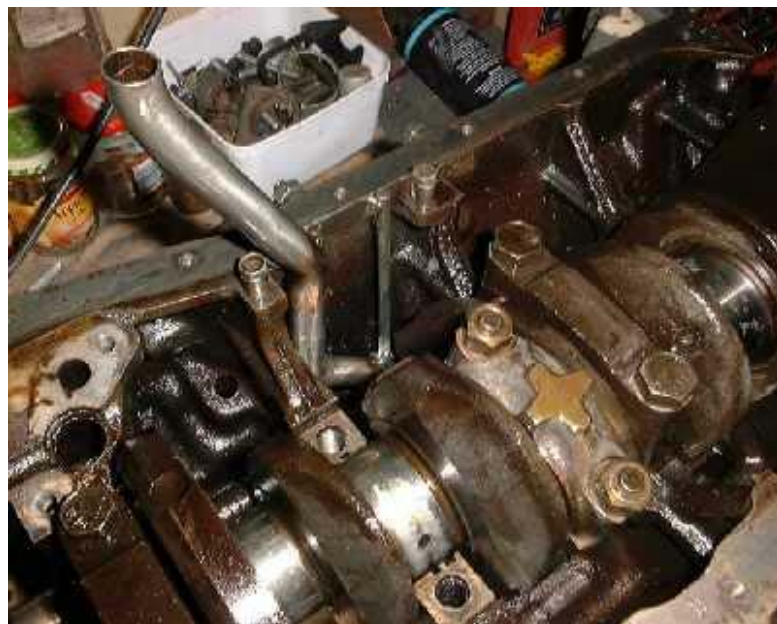
El tubo de retorno, ya instalado en su nueva ubicación dentro del bloque. Nótese las varillas soldadas al tubo y a su soporte que actúan como refuerzo adicional para que no se suelte.

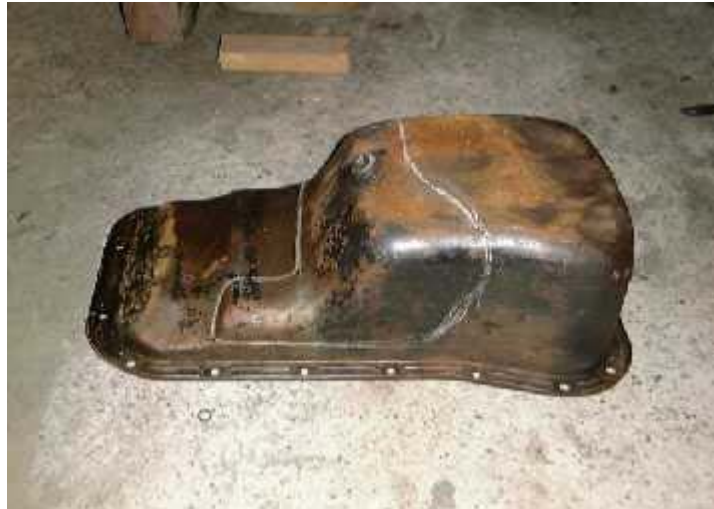
Como el diferencial delantero queda en medio de todo, no queda más remedio que cortar el cárter. Tomando los agujeros de los tornillos de fijación al motor como puntos de referencia, se traza una línea en la palangana del cárter que luego se usa como guía para poder cortar con la amoladora angular:

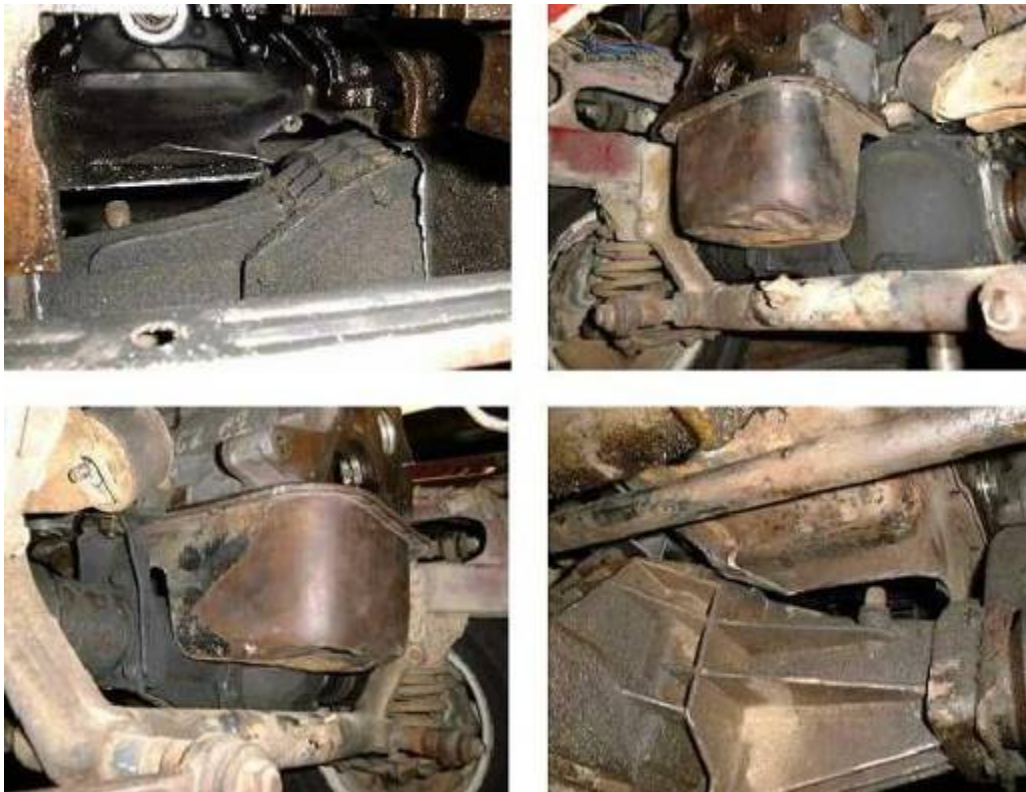
Fijense cuánto se entromete el diferencial dentro del cárter. Una vez que se instala el cigüeñal a simple vista se nota que queda poquísimo espacio para que los contrapesos giren libremente, por lo que hay que tener cuidado de seguir lo mejor posible el contorno del diferencial a la hora de tapar el agujero para evitar peligrosas colisiones:

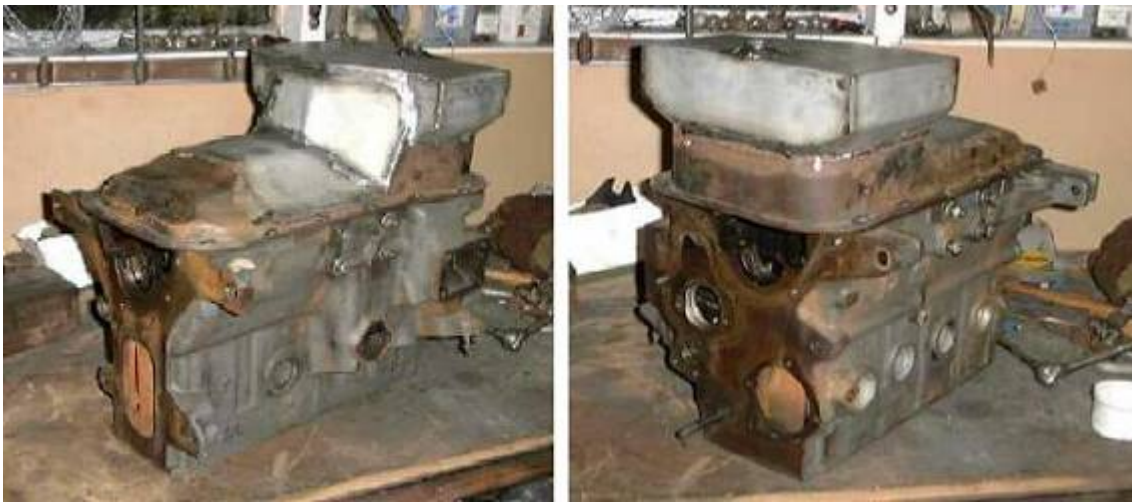
Pierre calculó que con los cortes había reducido aproximadamente en un litro la capacidad del cárter, por lo que decidió ampliar hacia los lados la parte

frontal de este para compensar el volumen perdido. Para evitar distorsiones y alabeos asociados a las altas temperaturas, todas las soldaduras se hicieron con el cárter instalado en el bloque:

Dos vistas del cárter ya terminado y fijado al bloque

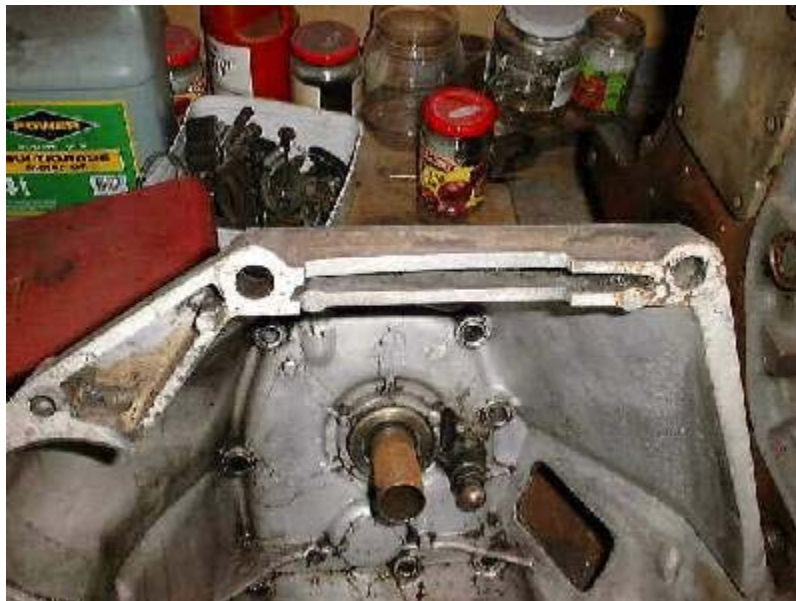
Para acabar con el tema de las interferencias, hay que cortar un poco la campana y la cubierta de chapa del embrague siguiendo el contorno de una tapa de la camisa de agua que tiene el bloque 2.0 en su parte trasera:

La campana del embrague ya cortada...

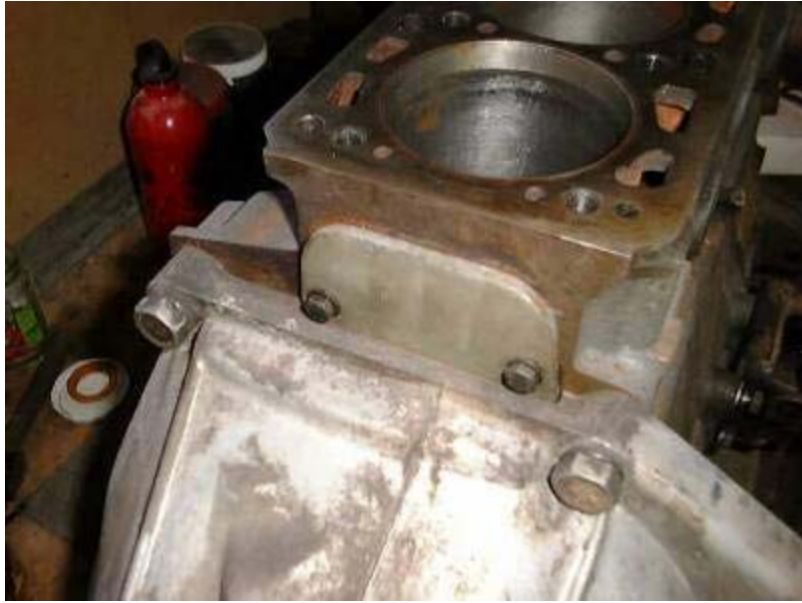
...Y presentada al bloque. Perfecto.

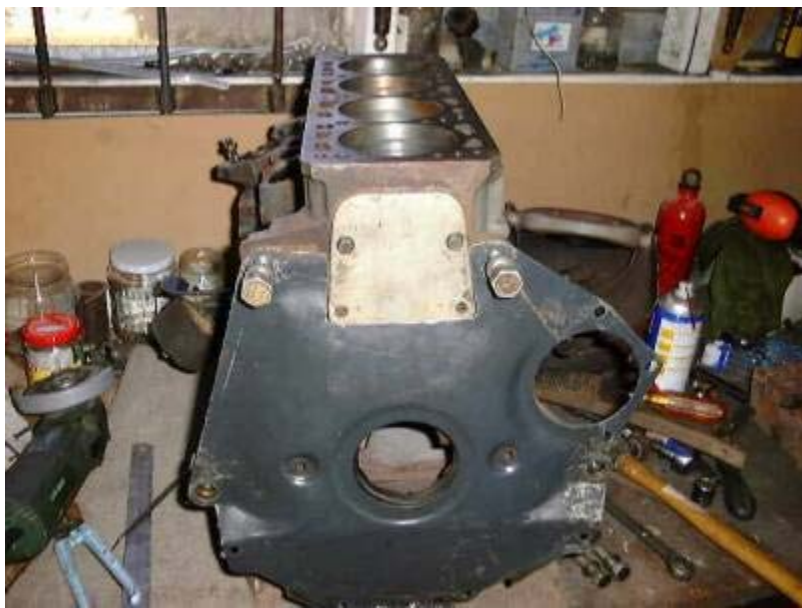
La cubierta de chapa, ya cortada también.

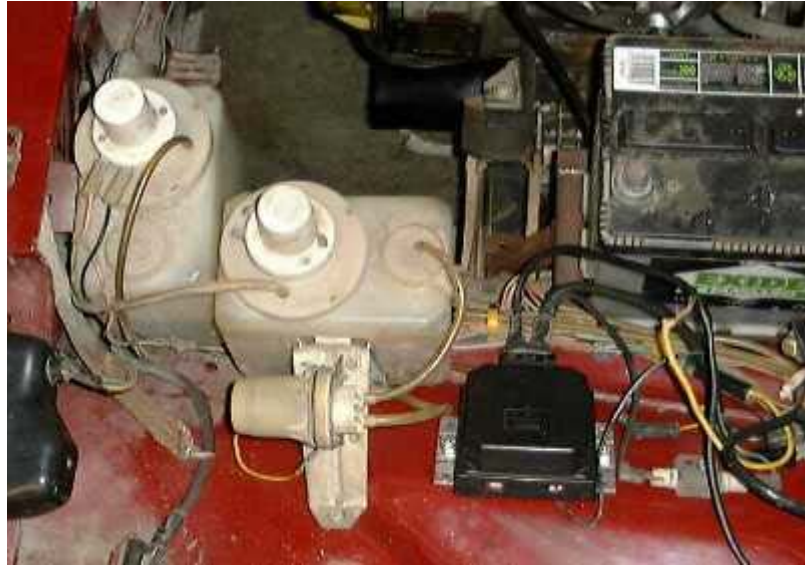
Como mencioné al principio el Niva de Pierre tiene el volante a la derecha, esto para él significó tener que cambiar la batería al otro lado del vano motor:

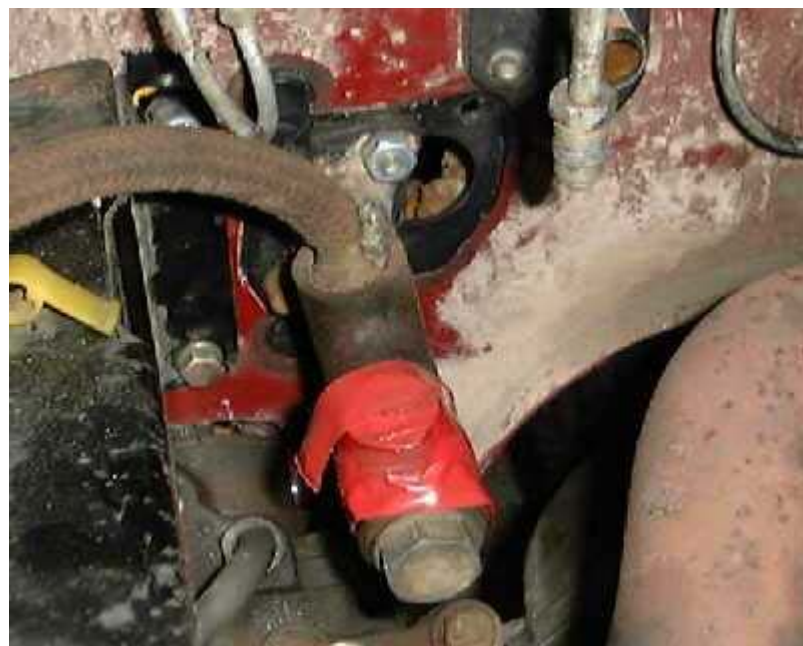
...Cambiar de posición el cilindro maestro del embrague (quedaban menos de 10 mm entre el cilindro y el múltiple de escape):

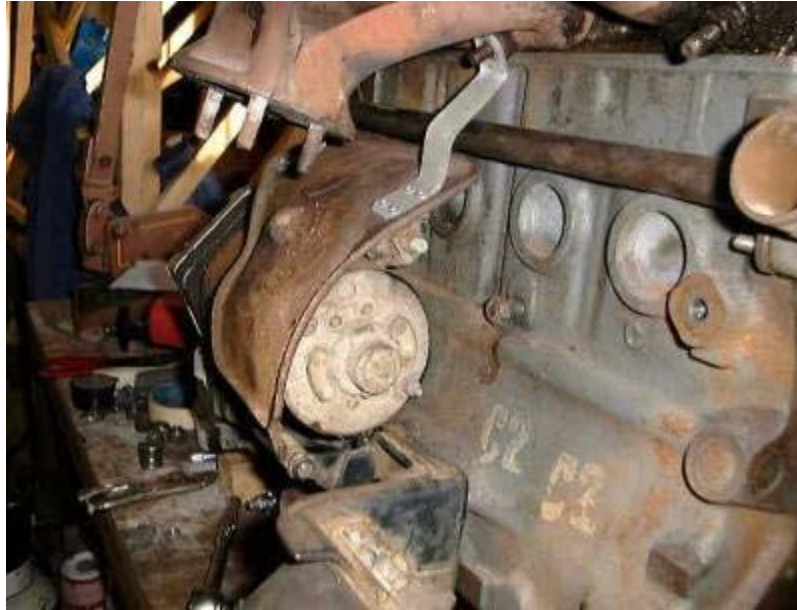
...Proteger el starter del calor irradiado por el múltiple de escape:

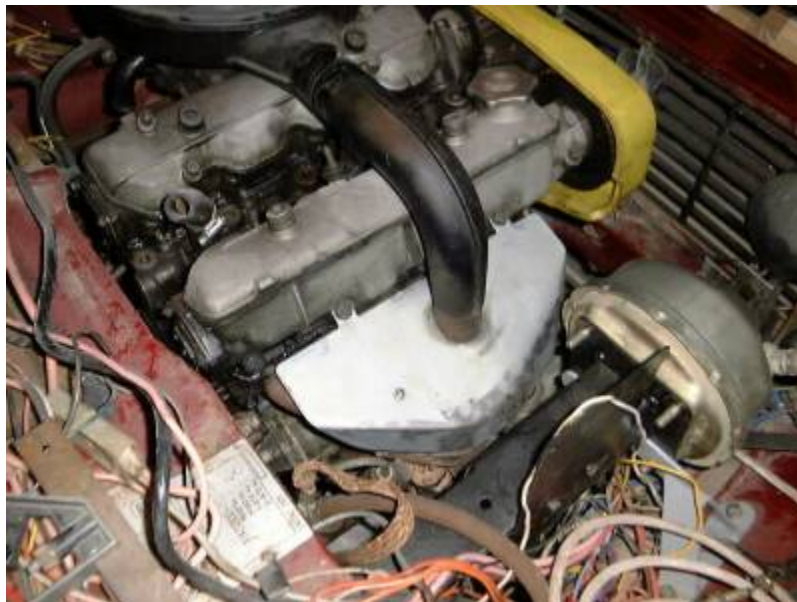
...Y fabricar una toma de aire caliente pues parece que en Nueva Zelanda hace bastante frío:

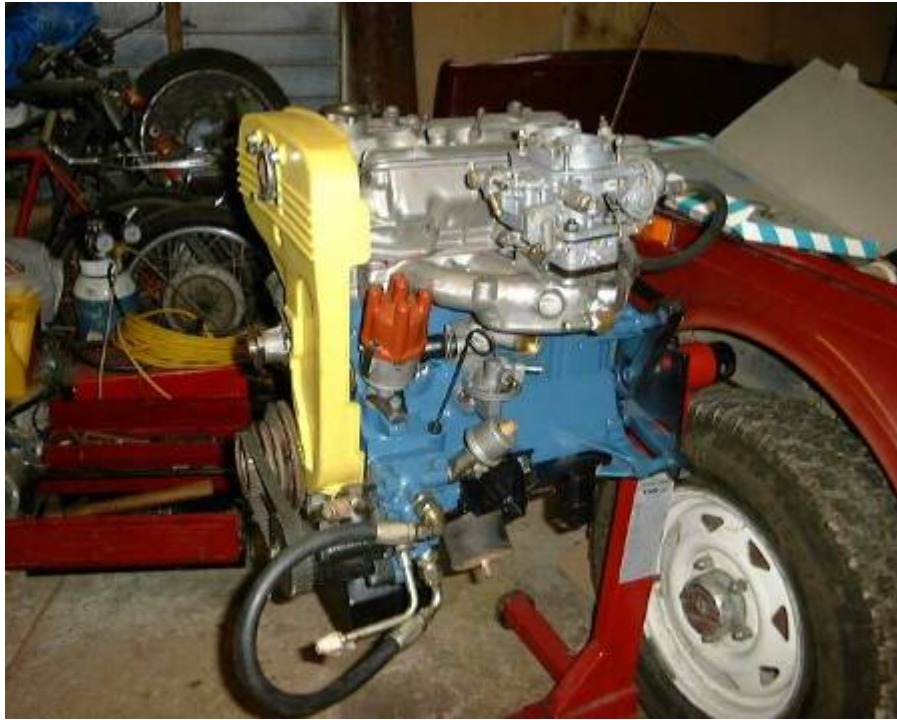
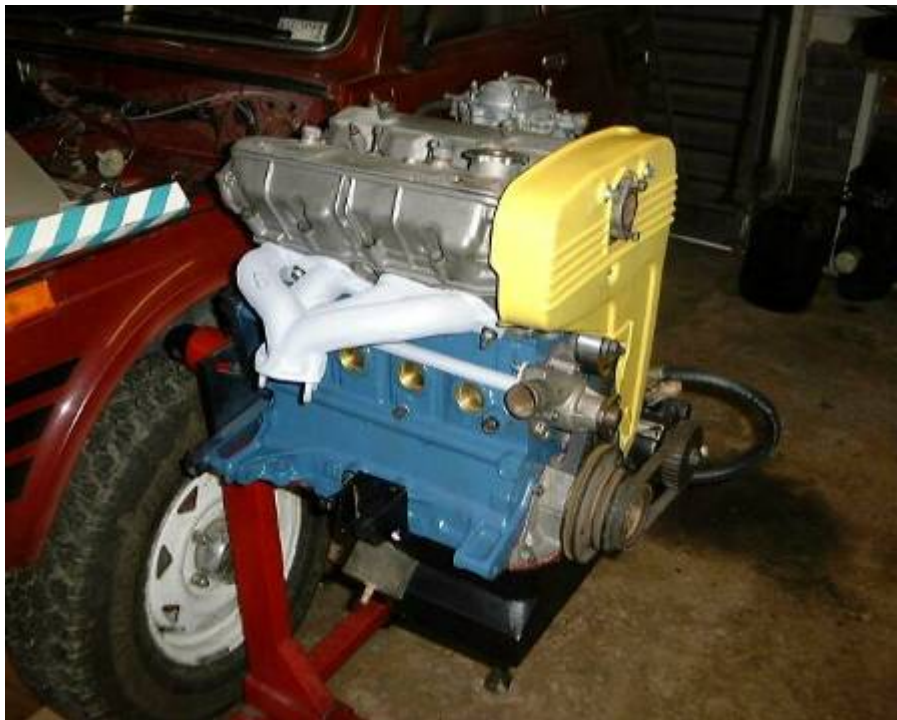
Después de tanto cortar, soldar, atornillar y destornillar Pierre procedió a armar el motor con todas las piezas nuevas y a darle una manita de pintura, quedando un resultado estético bastante agradable a la vista:
