<b>Un poco sobre los defectos de la caja</b> Por <a href="#">ALER</a> y <a href="#">Volodjushka</a>	<a href="#">Êîrôãðáíöëÿ</a> <a href="#">"Îáîáíÿâîñÿ</a> <a href="#">îüòî.</a> <a href="#">Íèââ"</a> <a href="#">NIVA-FAQ</a> <a href="#">undefined</a>
--	--

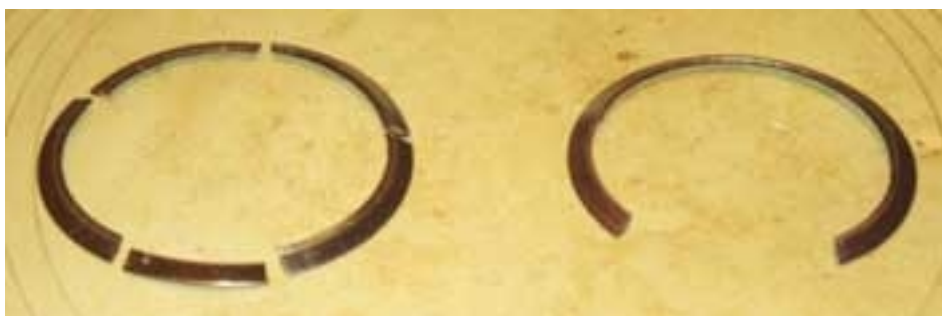
Si salta la 4ta velocidad, la causa más habitual es la rotura de la arandela cónica de empuje del rodamiento del eje primario (ALER: a mí esto me pasó con la caja de dos Nivas). La variante mínima de la reparación: quitar la caja, remover 7 tuercas de la campana del embrague y sustituir la arandela. También es necesario examinar con atención el rodamiento del eje primario - pueden estar dañadas las pistas, así como la jaula de las bolas. Si no existen daños en el rodamiento, se puede salir del paso sin desarmar la caja, pero si el rodamiento está dañado no hay más remedio que abrirla...

Al instalar la campana del embrague hay que recordar apretar todas las tuercas al momento adecuado: Las seis tuercas 10mm de paso 1,25 y llave 17mm se aprietan a 3,25 - 5,25 Nm (31,8 - 51,4 Kg.m), y la tuerca 8mm de llave 13mm a 1,6 - 2,6 Nm (15,7 - 25,5 Kg.m).

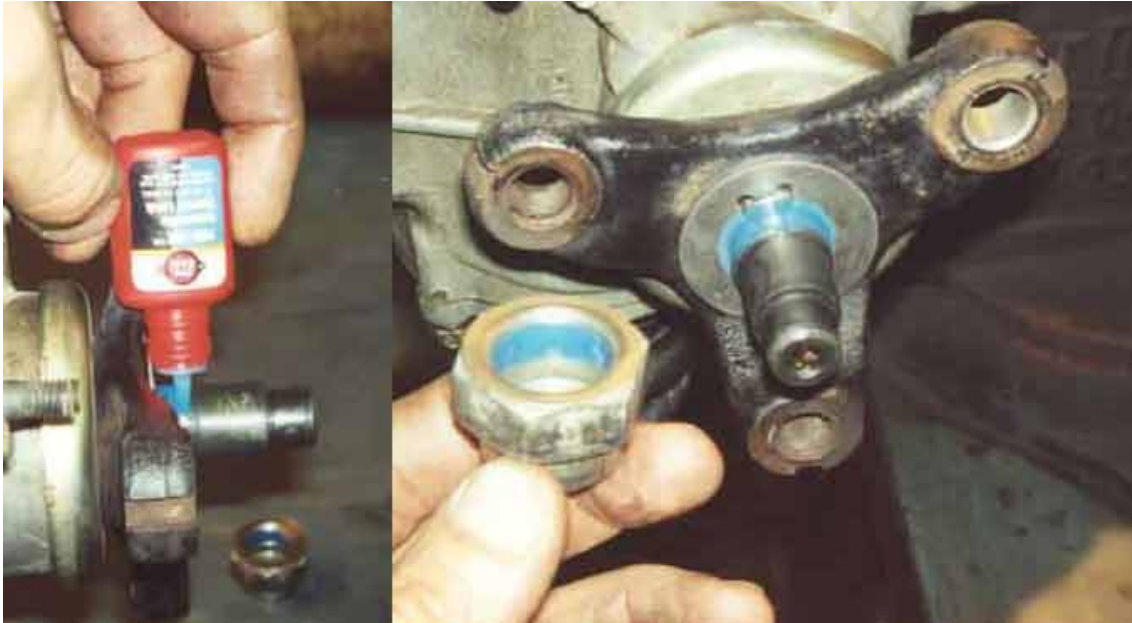
Es mejor poner a las roscas de la tuerca de la cola y el eje secundario compuesto para fijación de roscas (ver la foto). Aprieten la tuerca por el momento 6,8 - 8,4 Nm (66,6 - 82,4 Kg.m) usando la llave dinamométrica. Apretar más de la cuenta es peligroso - observamos en algunas cajas desmontadas que algunos engranajes presentaban las grietas radiales características de un apriete excesivo.

**Como medida profiláctica, vale la pena apretar al momento adecuado y fijar la tuerca de la cola en el eje secundario.** Se han observado cajas nuevas que solamente con 7400 Km ya presentan problemas.

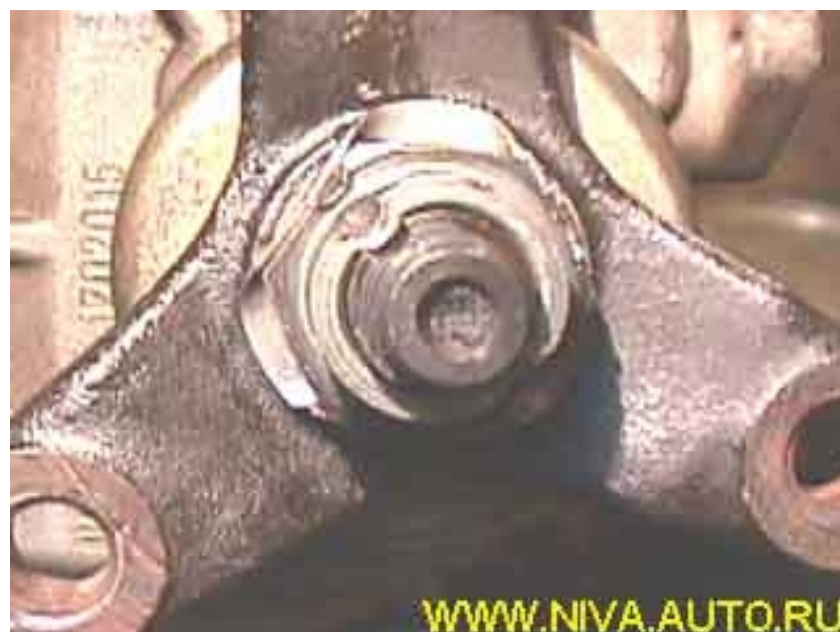
En los dos años pasados desde que se escribieron los artículos, no se me han presentado problemas. Pero nada cuesta en el lugar. [Volodjushka](#) ha escrito el artículo [el Tabique PP](#), en que es descrito detalladamente el procedimiento de reparación de la caja de cambios. En particular, es descrito allí un modo más eficiente de fijar la tuerca de la cola del eje secundario, haciendo unas muescas en el eje y embutiendo en ellas el cuello de la tuerca:
